**Översiktlig miljöteknisk markundersökning inför byggnation
av flerbostadshus inom fastigheten Triangeln S:1,
Bergshamra.**

GEOSIGMA				
Uppdragsnummer 605116	Grap nr 18054	Datum 2018-02-23	Antal sidor 14	Antal bilagor 4
Uppdragsledare Helena Thulé		Beställares referens Elin Cederholm		Beställares ref nr
Beställare Stena Fastigheter AB

Bergshamra
Situationsplan
Miljöteknisk markundersökning

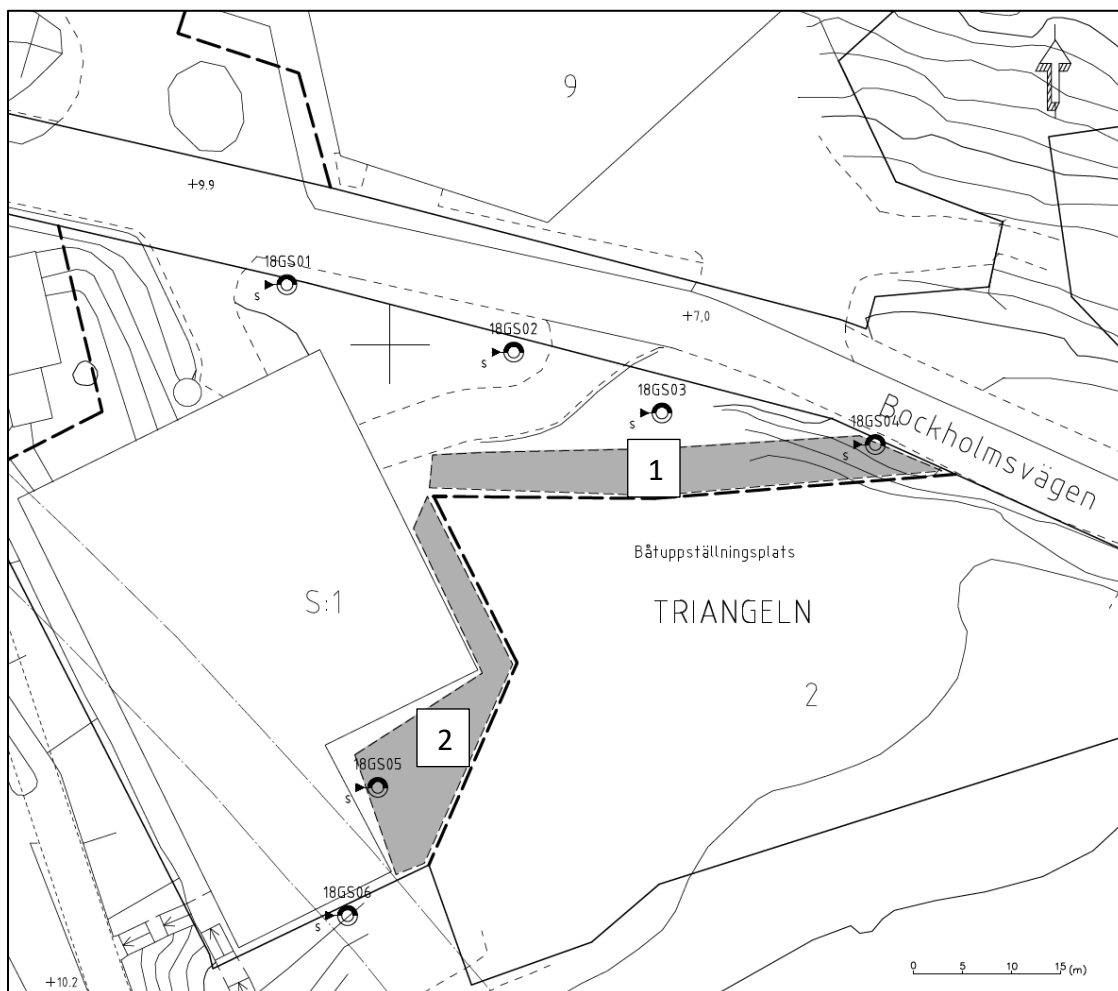
Figur 3. Utbredning av delområde 1 och 2 tillsammans med provtagningspunkterna från den översiktliga markundersökningen (18GS01-18GS06).

Kompletterande provtagning av yttlig jord (0-0,15 m) genomfördes inom två delområden (delområde 1 och 2) längs fastighetsgränsen mot fastigheten Triangeln 2, se Figur 3. Från varje delområde togs ca 30 prover som blandas samman till ett samlingsprov. Proverna togs med hjälp av spade och handprovtogare.

Samplingsprovet från delområde 1 visade på halter av bly och PAH-H över riktvärdena för KM, samma ämnen som uppmättes i förhöjda halter i 18GS04. Även PCB och organiska tennföreningar uppmättes i samlingsprovet men i halter under riktvärdena för KM.

Samplingsprovet från delområde 2 visade förekomst av tributyltenn i halter över riktvärdena MKM samt PCB, irgarol och andra tennorganiska föreningar i halter över riktvärdena för KM.

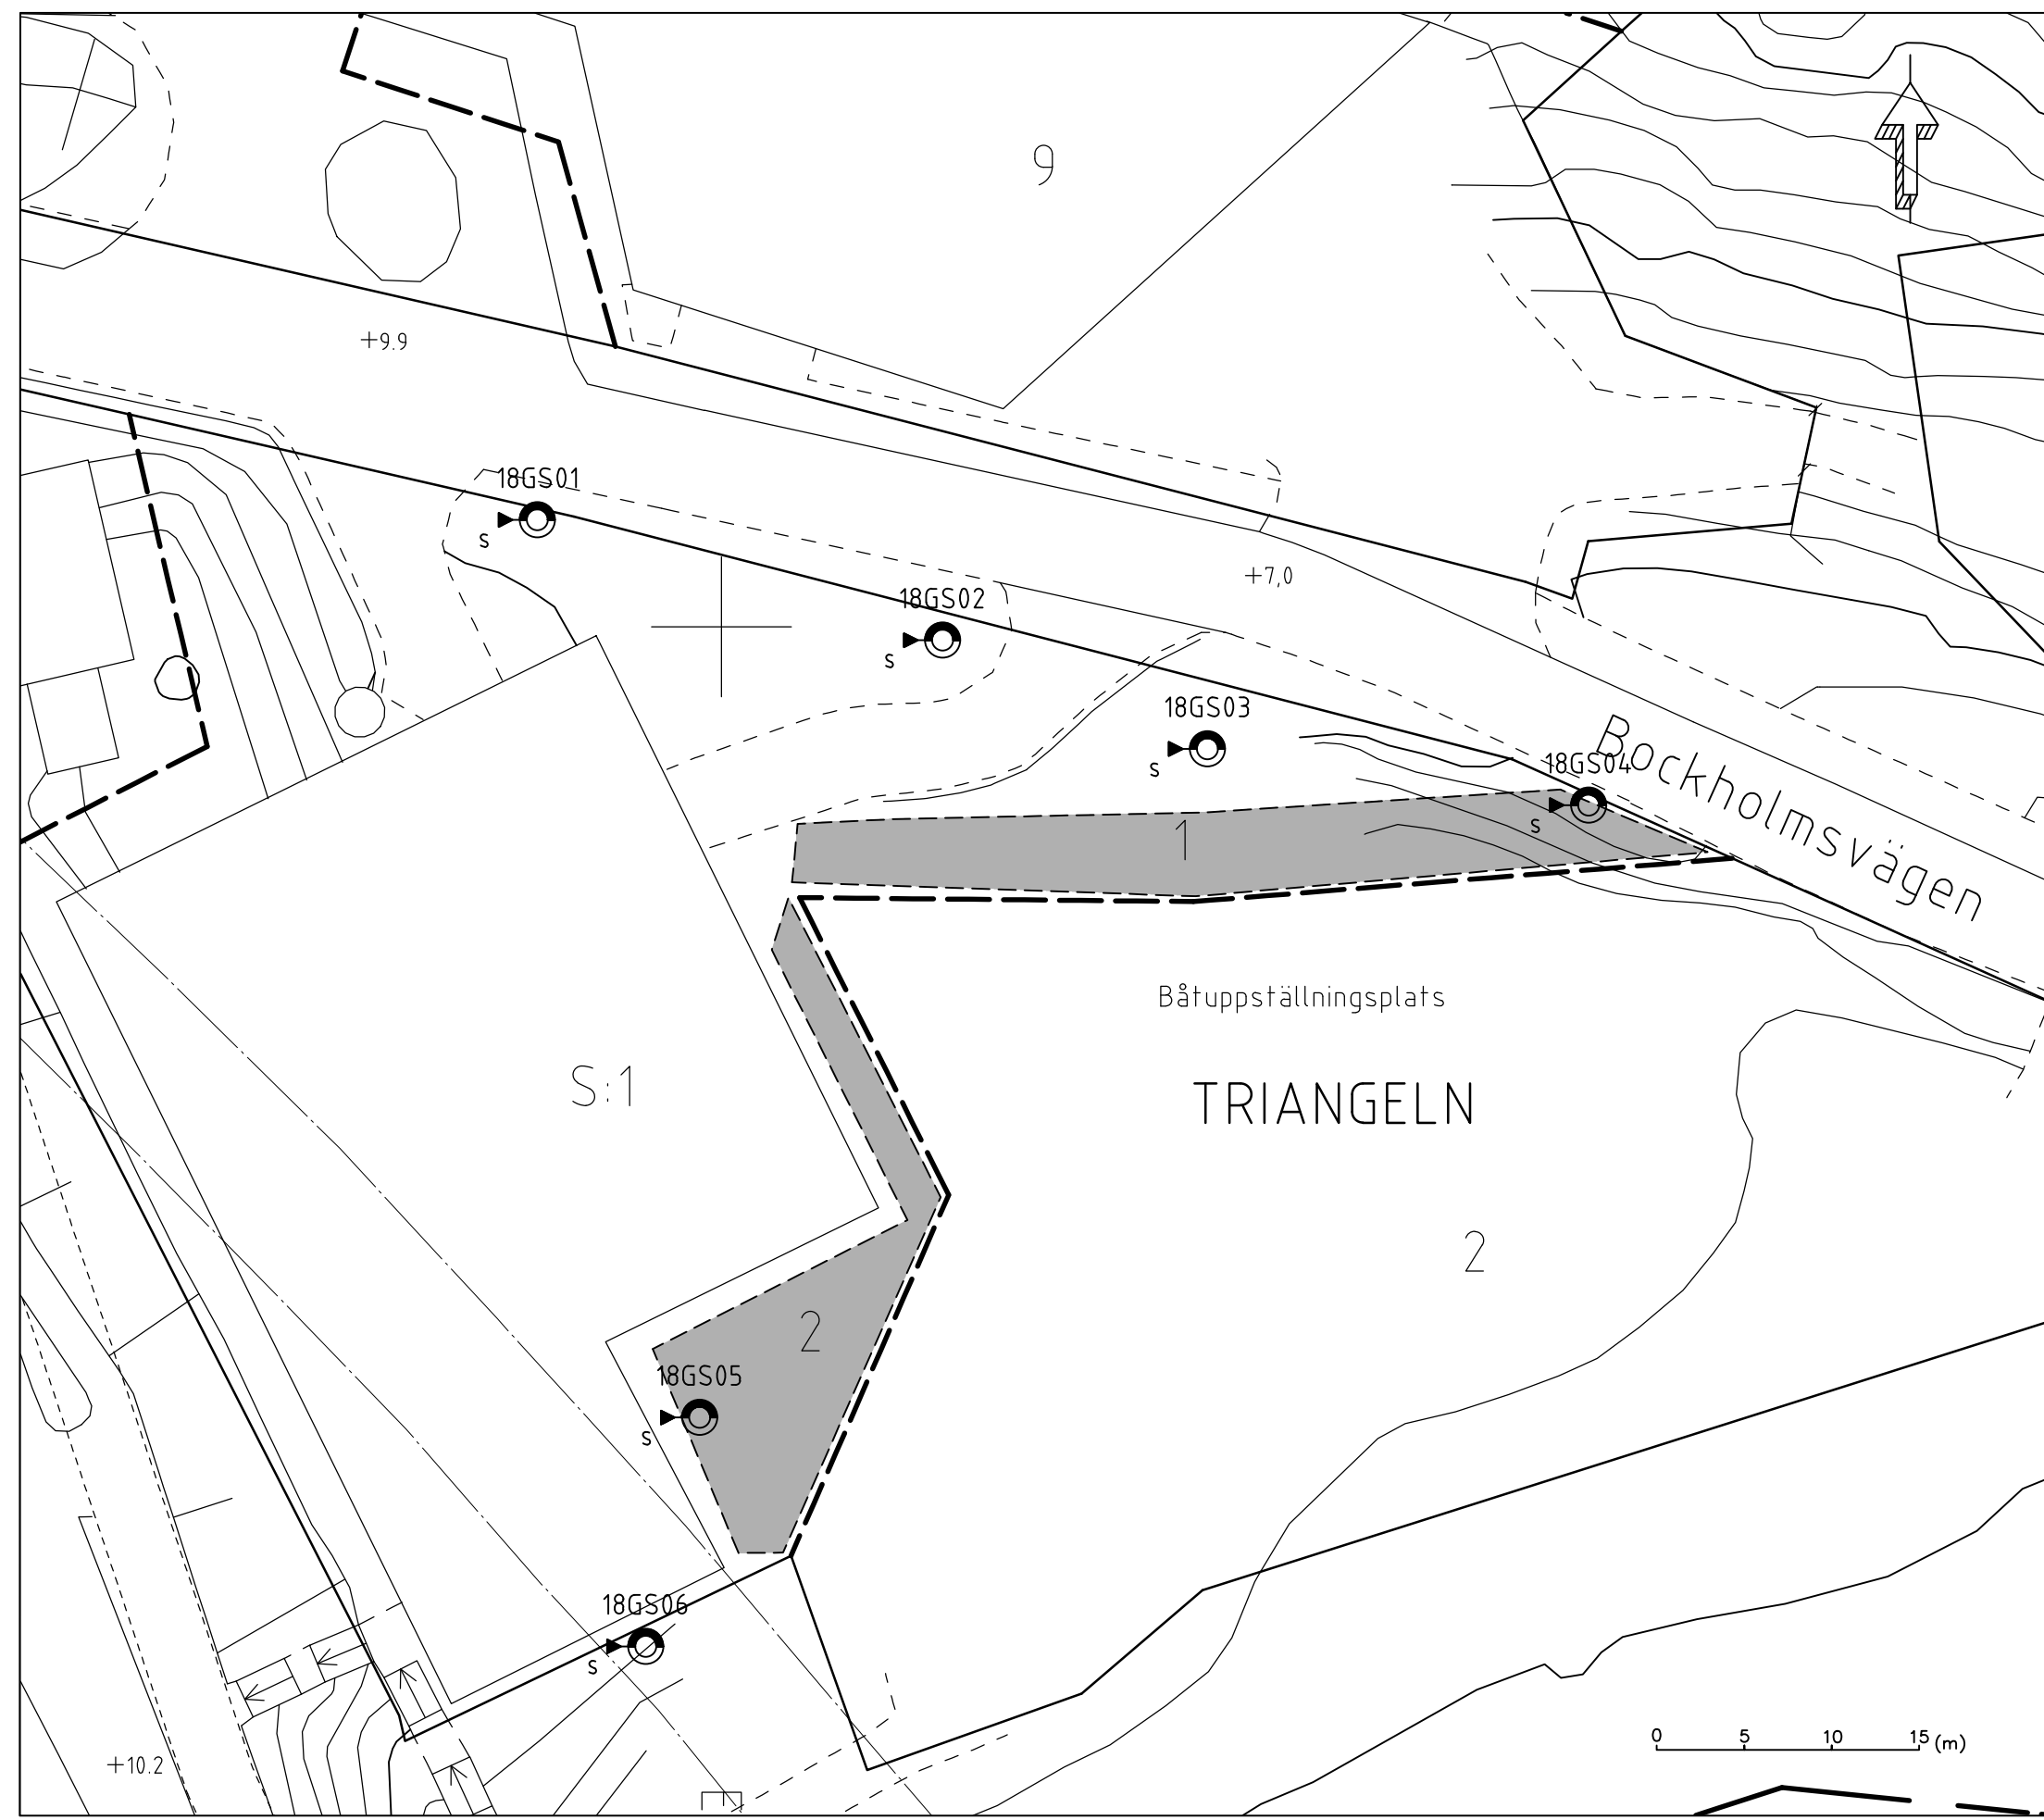
Situationsplan

I 18GS06 (1,0–1,4 m) uppmättes förhöjda halter flyktiga kolväten (600 ppm) jämfört med övriga provtagningspunkter. Lukt av petroleum observerades i fält.

Från den översiktliga miljötekniska provtagningen uppmättes halter över riktvärdet för KM i en provtagningspunkt. I provpunkten 18GS04 (0–0,5 m) uppmättes bly och PAH med hög molekylvikt (PAH-H) i halter över riktvärdena för KM.

Utifrån planerad markanvändning finns det en risk att föroreningarna som har påträffats inom fastigheten skulle kunna utgöra en risk för människors hälsa eller för miljön om inga åtgärder vidtas. Genom att avlägsna den förorenade jorden från platsen, genom t.ex. schakt och transport till godkänd mottagningsanläggning, kan en god boendemiljö inom fastigheten Triangeln S:1 uppnås. Innan eller i samband med efterbehandlingsåtgärderna rekommenderas kompletterande provtagningar för att avgränsa föroreningarna horisontellt och vertikalt för att säkerställa att åtgärds målen uppfylls. En stor andel av jorden inom fastigheten kommer att transporteras bort för att möjliggöra nybyggnation vilket innebär att de förorenade massorna kommer att avlägsnas från platsen. Eventuell jord som avses lämnas kvar ska provtas och klassificeras för att verifiera att inga föroreningshalter över uppsatta åtgärds mål lämnas kvar.

Ytterligare kontroll och provtagning bör utföras under parkeringshuset i samband med rivning för att undersöka om det förekommer petroleumföroreningar från eventuella spill eller läckage av petroleumämnen då indikationer på petroleumföroreningar har observerats direkt söder om parkeringshuset. Utifrån uppmätta halter i jorden bedöms det inte föreligga någon risk för ånginträngning i byggnader men då föroreningssituationen under garagebyggnaden inte är undersökt behöver kompletterande provtagning utföras. Samtliga massor under parkeringsgaraget kommer att schaktas bort för att möjliggöra grundläggning för de nya husen vilket innebär att all eventuell förorenad jord kommer att avlägsnas. Om flyktiga föroreningar påträffas i samband med rivning av parkeringsgaraget ska även

schaktväggar till angränsande fastigheter provtas för att säkerställa att det inte föreligger en risk för att föroreningar kan spridas tillbaka in mot fastigheten Triangeln S:1.
