Översiktlig miljöteknisk mark- och grundvattenundersökning

Del av Huvudsta 3:1, Solna Stad

Råsta Projektutveckling AB

Uppdragsnummer: 4392

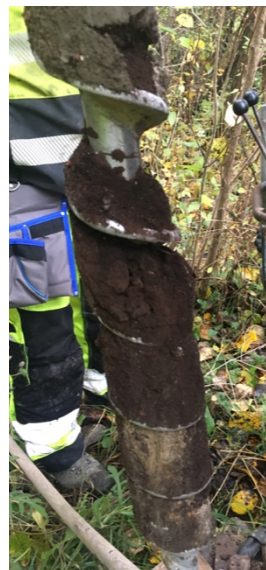
Figur 6. Bild från provpunkt 17ITM18.

Fyllningen inom undersökningsområdet utgörs i huvudsak av grusiga och sandiga fyllnadsmassor. Inslag av tegel noterades i flertalet punkter. I ett fåtal av punkterna noterades tecken på diverse rivningsmaterial som metall, betong mm. Vid två punkter noterades förekomst av asfaltrester och en svag lukt av tjära (17ITM16 och 17ITM17). I en punkt förekom tydliga rester av byggavfall och avvikande färger i jordskikten, se figur 6.

I ett fåtal punkter (5 st.), spridda framförallt inom den norra delen av undersökningsområdet, uppmättes halter som överskrider riktvärden för MKM och vid två punkter även nivåer för FA. Vid 17ITM15 uppmättes halter av PAH-H som överskrider nivån för FA. I samma punkt uppmättes även halter av PAH-M samt medeltunga och tunga aromater som överskrider riktvärden för MKM. Vid 17ITM18 uppmättes halter av bly som överskrider nivån för FA och halter av PAH-M och PAH-H som överskrider riktvärden för MKM. Halter som överskrider MKM uppmättes även vid 17ITM14 och 17ITM17 för PAH-H samt vid 17ITM04 i den södra delen av undersökningsområdet för halter PAH-M och PAH-H.
