## Utredning av alléträd – Kv. Turkosen Solna

Ottermans trädvård har på uppdrag av kund utfört en inventering av nio stycken alléträd längs Huvudstagatan i Solna. Detta för att undersöka trädens skick och förutsättningar för en eventuell flytt i och med uppförandet av ett nytt bostadshus i närheten av Solna centrum.

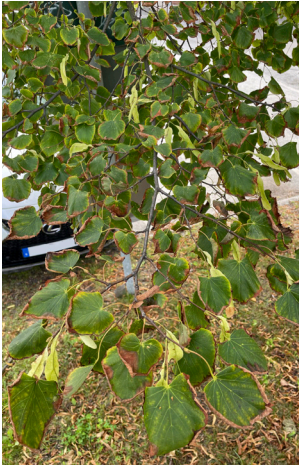
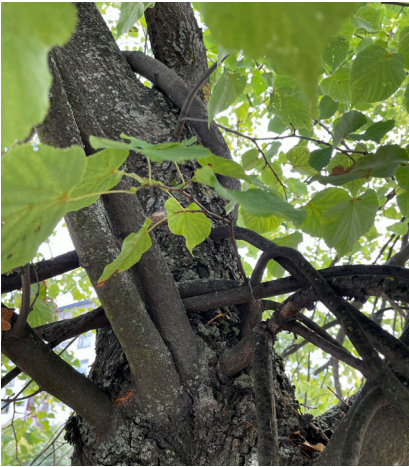
Träd 2

Ljusbula blad. Dålig frukt-sättning. Vissa brister i kronstrukturen. Många blad med bruna kanter. En del mindre döda grenar.

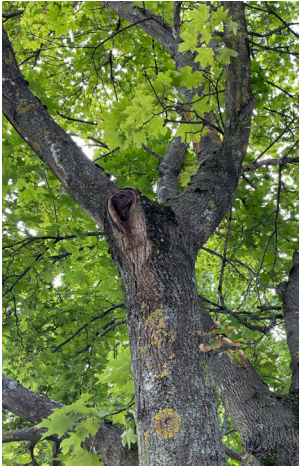
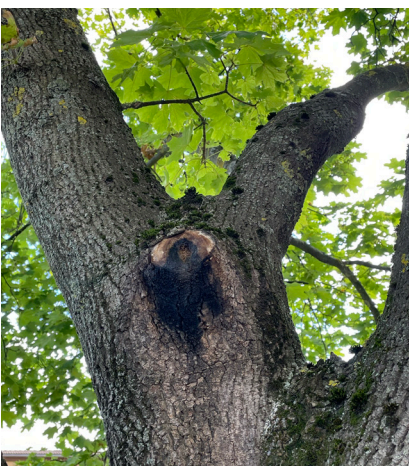
Träd 8

Sämlre skick. Bruna bladkanter. Döda grenar. Står i slänt nära väg, ev. brist på vatten och syre. Flertal sår som ej vallat över.

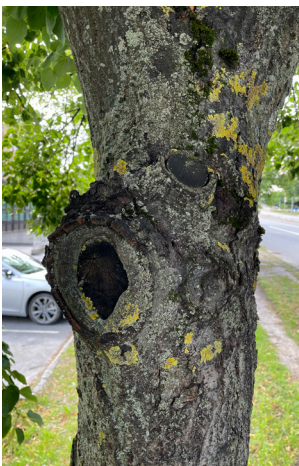
Träd 1

Ev. liten skada på stambas. Gamla beskärningssår på stam som inte vallat över. En del mindre döda grenar i kronan.

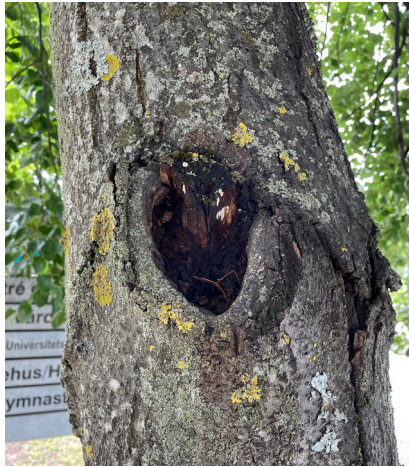
Träd 3

En del mindre döda grenar. Större beskärningssår på stammen som ej vallat över. Ev. gammal påkörning.

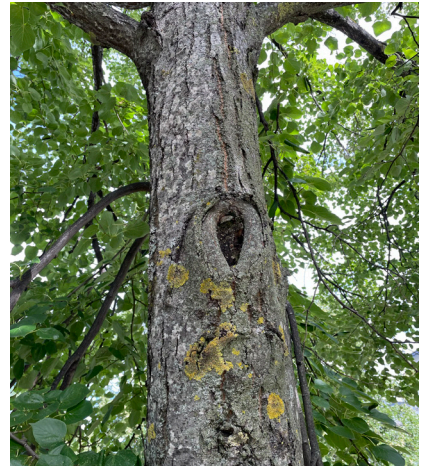
Träd 4

Mindre döda grenar. En del beskärningssår. Mindre påkörning på ytterbark. Ett mellanstort beskärningssår som ej vallat över.

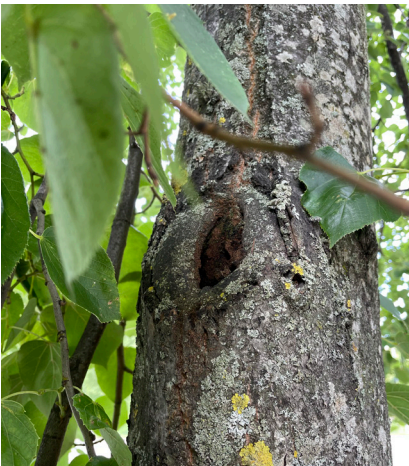
Träd 5

Mindre döda grenar. Mindre kronomfång än de andra träden. Flera stora beskärningssår som ej vallat över.

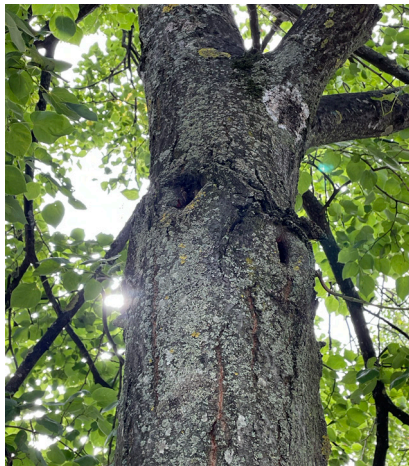
Träd 6

En del mindre döda grenar. Större synliga rötter vid marken. Större beskärningssår som ej vallat över.

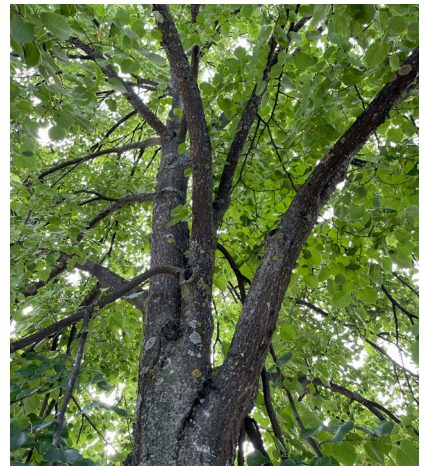
Träd 7

Mindre döda grenar. Ev. mindre påkörning. Mycket rotskott. Beskärningssår som ej vallat över.

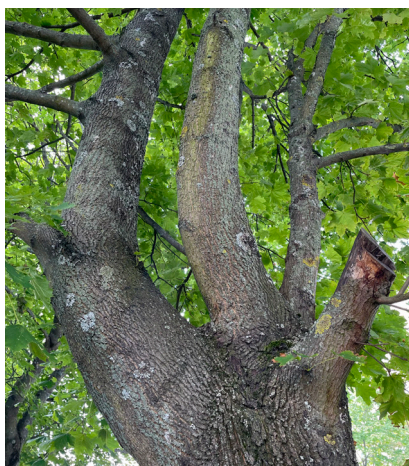
Träd 9

Kodominanta stammar. En del döda grenar och brunfläckiga blad. Gamla sår som ej vallat över. Stump från beskärning.

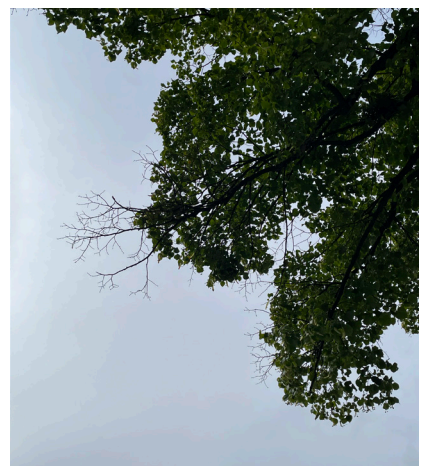
Träd 10

En del döda grenar i skott-spetsarna. Står utsatt till i väldigt liten växtbädd nära parkering och väg. Några stamskador som delvis vallat över.

Utöver de skador som syns på träden och deras vitalitet bör även anmärkas om deras utsatta placering i närheten av hårdgjorda ytor från två håll där avståndet för vissa träd endast är drygt en meter till väg eller parkering. En solitär lind (#10) har endast ca 70 cm till parkeringen. Närheten till hårdgjorda ytor skulle kunna innebära skador på rötterna beroende på när markarbeten har utförts och det innebär också att marken är kompakterad kring träden vilket får följden att rötterna kan ha svårt att breda ut sig och få tillgång till vatten och syre.

Det är dock svårt att veta hur växtbäddarna ser ut och om hänsyn har tagits till detta vid plantering och markarbeten. De hårdgjorda ytorna gör även att regnvatten rinner bort från träden utan att komma dem till godo, vilket t.ex. kan vara en av anledningarna till de döda skottspetsarna på träd #10. Närheten till vägen har även medfört ett behov av utrymmesbeskärning från vägen vilket skapat sår i träden.

Efter kontrollmätning på omkretsen på träd #10 har Jarl konstaterat att han inte rekommenderar en flytt av ett så pass stort träd. Jarl har i sin bedömning tagit stöd av Örjan Stål, VIÖS AB. Örjan är trädexpert med stor erfarenhet av att flytta träd i uppdrag av till exempel Solna stad. Även Örjan anser att en flytt av trädet inte är en rimlig åtgärd med hänsyn till förutsättningarna.

Främst är det utlåtanden från sakkunniga på trädflytt Jarl Abrahamsson och Örjan Stål som bekräftar att en flytt inte bör genomföras (gäller specifikt träd #10).
