Tekniskt PM – Geoteknik

Kv. Triangeln m.fl. i Solna stad

Stockholm 2020-02-14 (revH:2021-06-09)

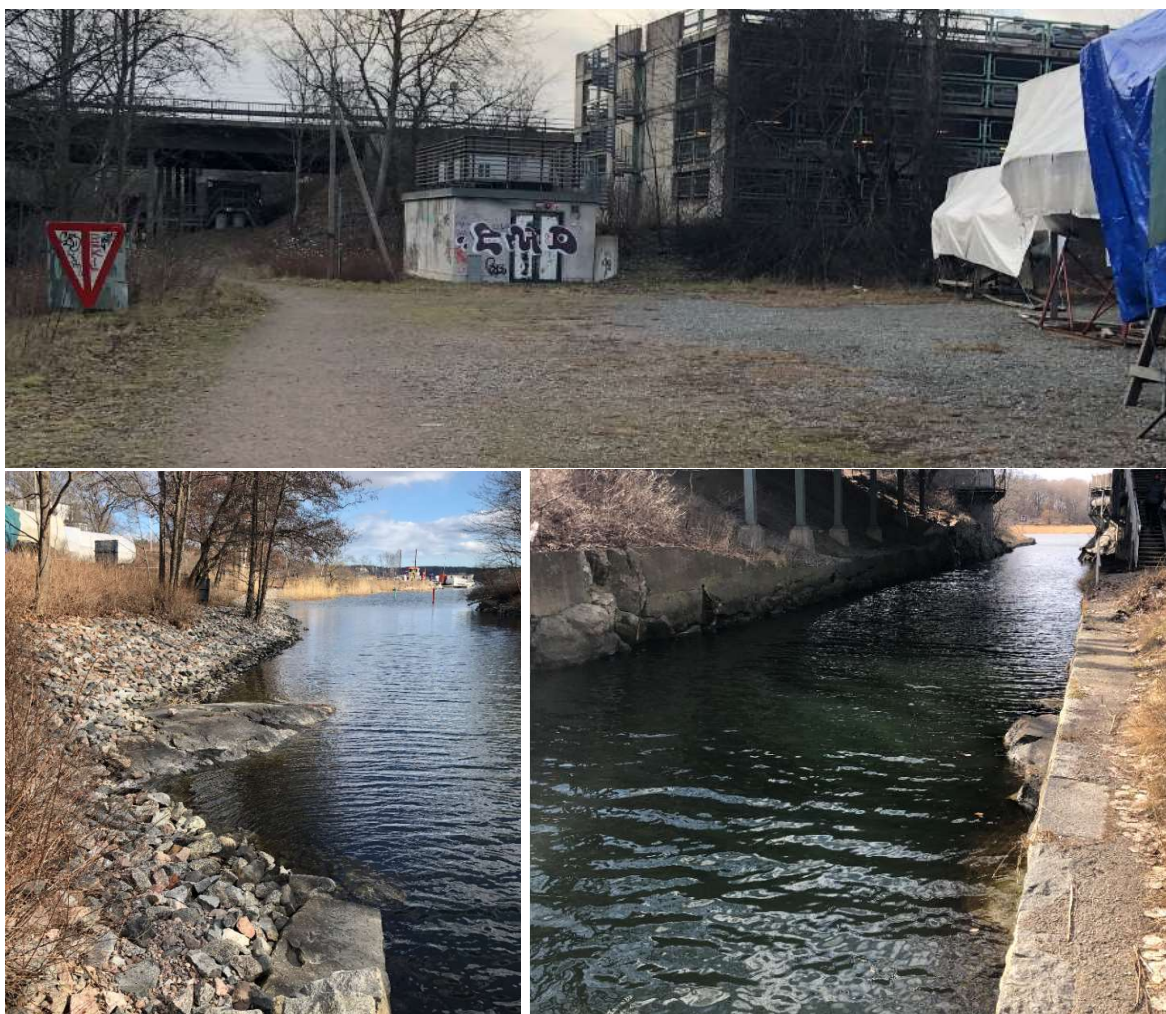
I anslutning till planerad byggnation består marken främst av friktionsjordar på berg och lermäktigheten mot Ålkistan understiger 0,5 m. Vidare mot Ålkistan syns berghällar på respektive sida om Ålkistan.

Dagvattenledning planerar att korsa området för promenadstråket mellan bron för Roslagsvägen och befintlig byggnad. Vid ungefärlig placering av utlopp för dagvattenledning syns berg-i-dagen hållar vilket indikerar att bergschakt kan erfordras för denna sträcka.

Figur 4 Promenadstråket och Ålkistan

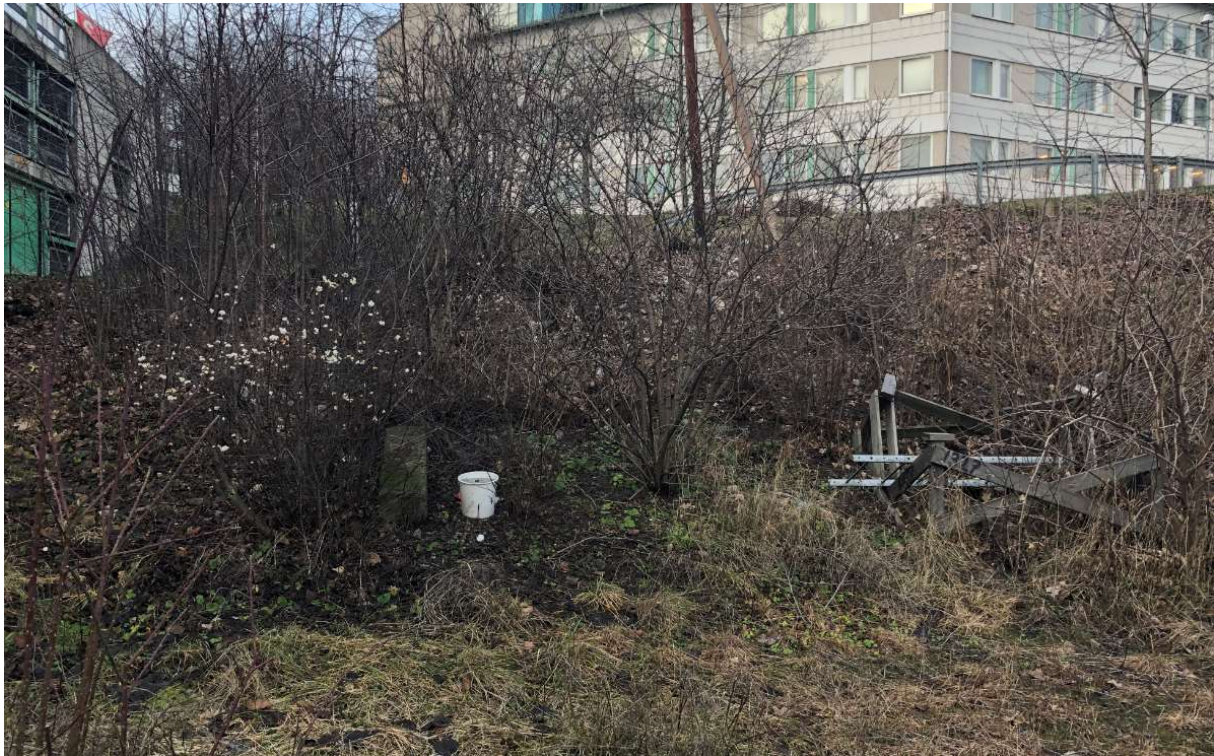
Marken inom området består av fyllnadsmassor på berg och stabiliteten inom området för befintlig situation kan beskrivas som god.

För nybyggnation erfordras spont under byggskedet mot Bockholmsvägen till följd av det korta avståndet till befintlig väg. Med hänsyn till grundläggningsnivån och det korta avståndet blir släntlutningarna, utan intrång på Bockholmsvägen, för branta och spont erfordras.

Figur 5. *Befintlig slänt längs Bockholmsvägen*

I slutligt skede kan uppfyllnad eller stödmurar erfordras mellan planerad nybyggnation och Bockholmsvägen för att hantera släntlutningar.

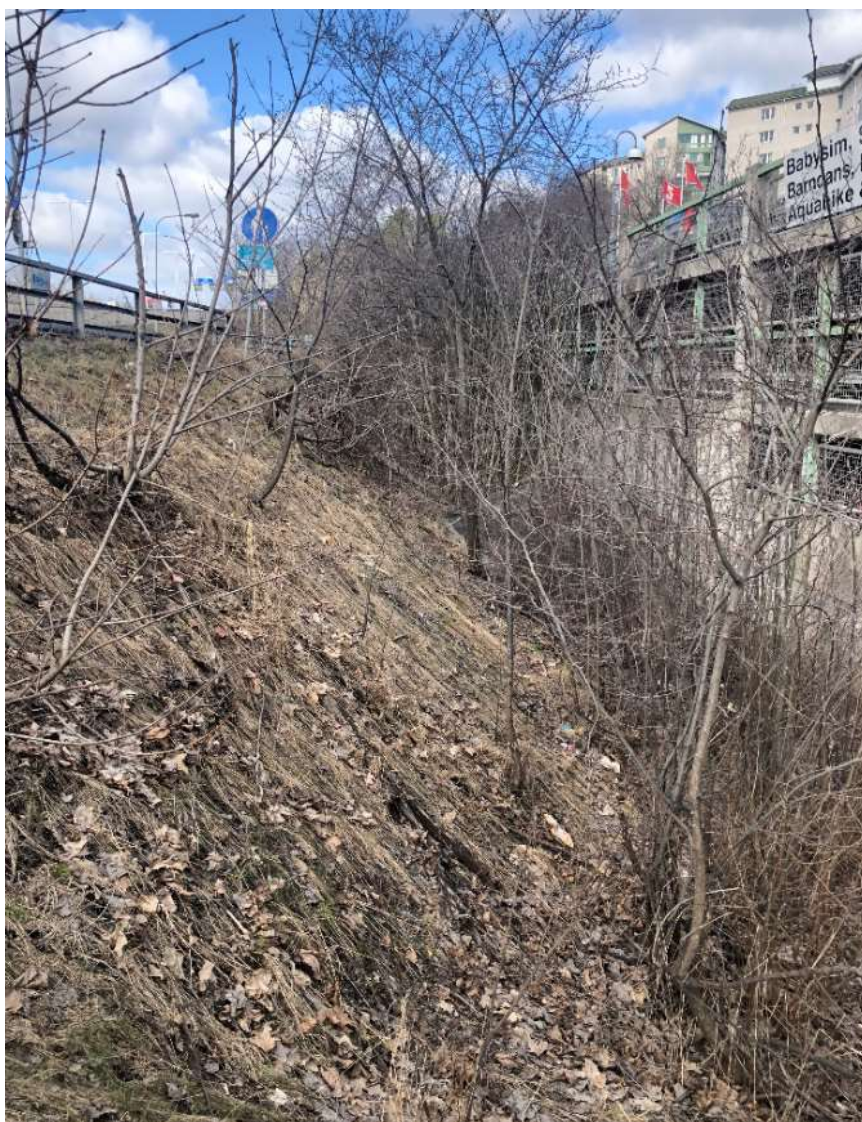
Marken inom området består av fyllnadsmassor på berg och stabiliteten inom området för befintlig situation kan beskrivas som god.

Om den planerade dagvattenledningen läggs med konventionell schakt bedöms avståndet mellan Roslagsvägen och planerad nybyggnation bli för trångt, särskilt m.h.t. slänt norr om befintliga trappor. Spont erfordras då i byggskedet mellan dagvattenledningsschakt och Roslagsvägen för att hantera trånga utrymmen. I slutligt skede erfordras stödmur mellan Roslagsvägen och planerat dagvattenstråk för att underhåll på och framtida byte av ledning ska kunna utföras.

Figur 6. *Befintlig slänt mellan Roslagsvägen och parkeringshuset.*

Om dagvattenledning läggs med schaktfri metod och ej kräver underhåll, dvs ingen schakt erfordras för dagvattenledning, bedöms avstånd till Roslagsvägen bli tillräckligt för att spont ej ska erfordras då planerad byggnad ligger ca 5 m in från befintlig byggnad.

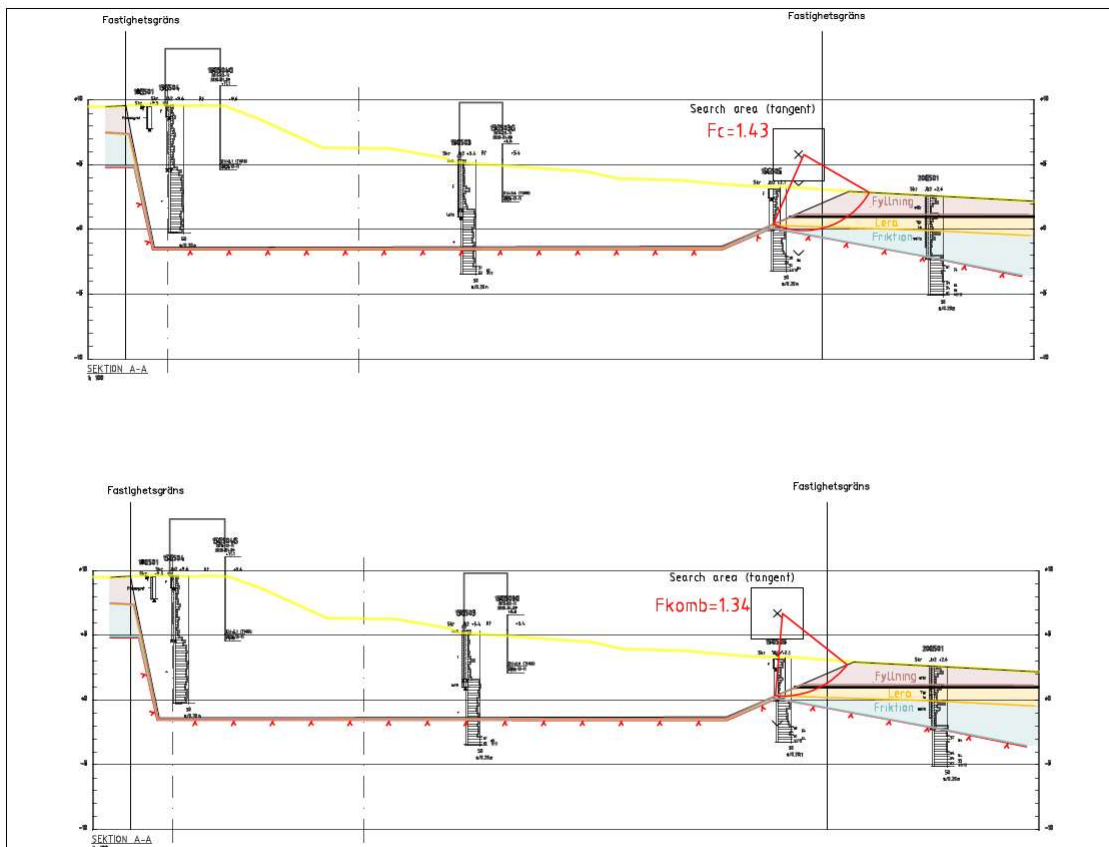
Figur 9. Sektion med stabilitetsberäkningar.

Säkerhetsfaktorn blir $F_c = 1,43$ och $F_{komb} = 1,34$. Detta indikerar en risk för ras och skred kan uppstå vid schaktning. Spont rekommenderas mot den södra fastighetsgränsen för att undvika stabilitetsproblem och förhindra glidytor under byggskedet.

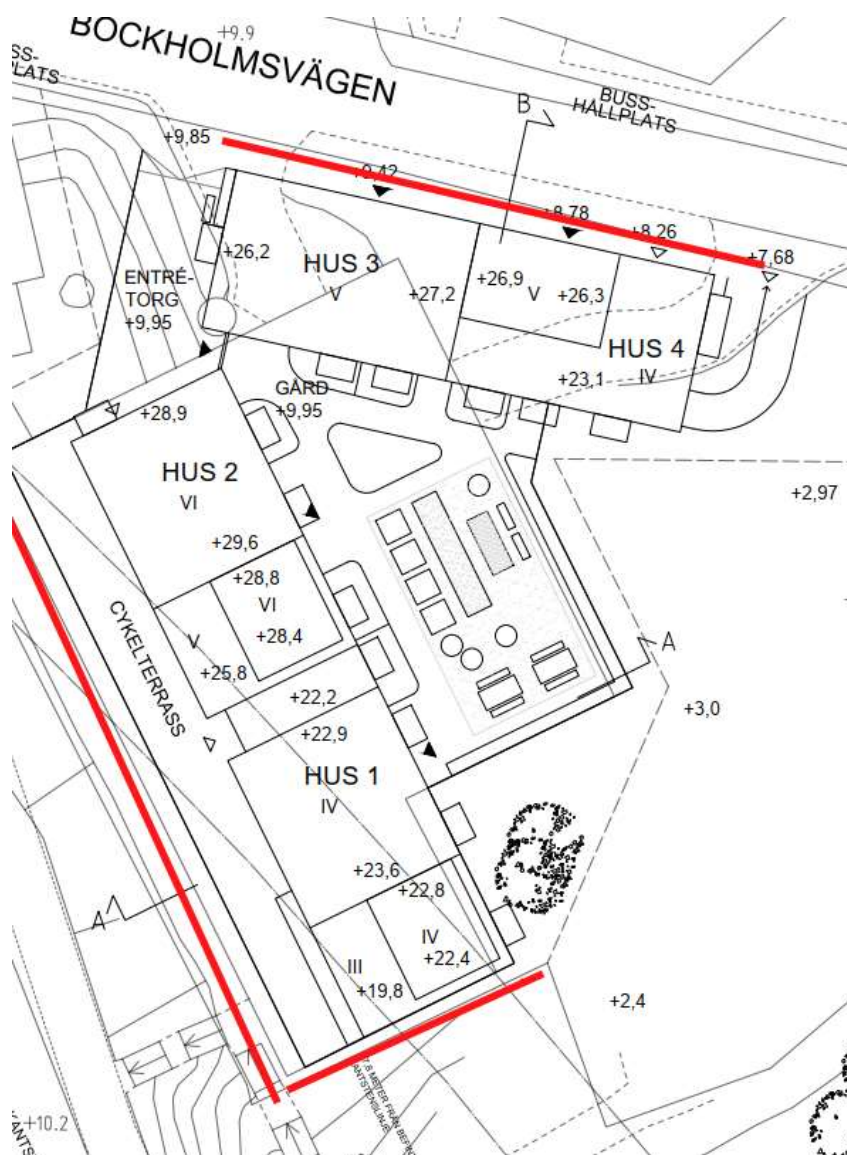
Med hänsyn till planerad bebyggelse och slänter krävs dock spont mot Bockholmsvägen och mot Ålkistan. Spontlägen har valts för att undvika påverkan utanför fastighetsgräns. Mot Roslagsvägen krävs eventuellt spont m.h.t. utformning av dagvattenledningen.

Figur 10. Ungefärligt läge av rekommenderade spont med röda linjer

Mot Bockholmsvägen erfordras i slutligt skede en stödmur eller uppfyllnad mellan Bockholmsvägen och planerad bebyggelse. Mot Roslagsvägen erfordras eventuellt i slutligt skede en stödmur mellan planerad dagvattenledning och Roslagsvägen, beroende på vald lösning för dagvattenledning.
