Rev. 2021-06-09
2019-05-21

Skanska Fastigheter AB/Fabege AB

Tygeln 1 och Tygeln 3, Solna stad
Miljöteknisk markundersökning, reviderad version

Uppdrag: HP180312

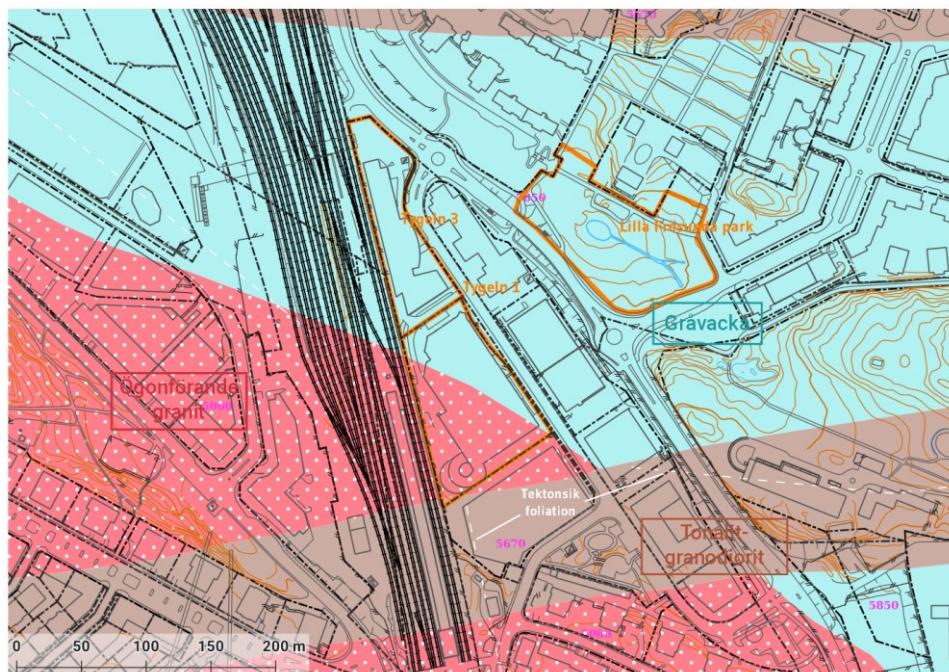
Figur 4. Berggrund inom området (SGU, 2018).

Berggrunden inom området visas i Figur 4. Bergarterna är gnejsiga (metamorfa) och består av ögonförande granit, gråvacka och tonalit-granodiorit. Det finns också tektoniska foliationslinjer (plastisk deformationslinje) in mot området.

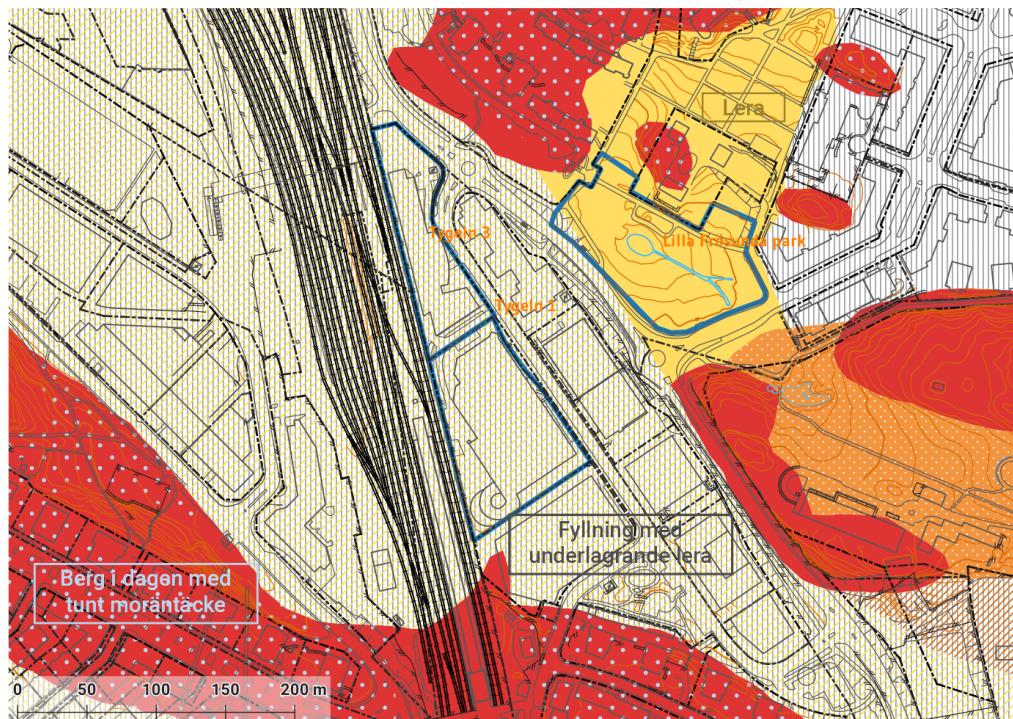
Figur 5. SGU:s jordartskarta jordarter 0,5 m under markytan (SGU, 2018).

I Figur 5 visas jordarterna inom området baserat på SGU:s jordartskarta. Inom båda fastigheterna finns fyllning över lera som underlagras av morän på berggrunden.

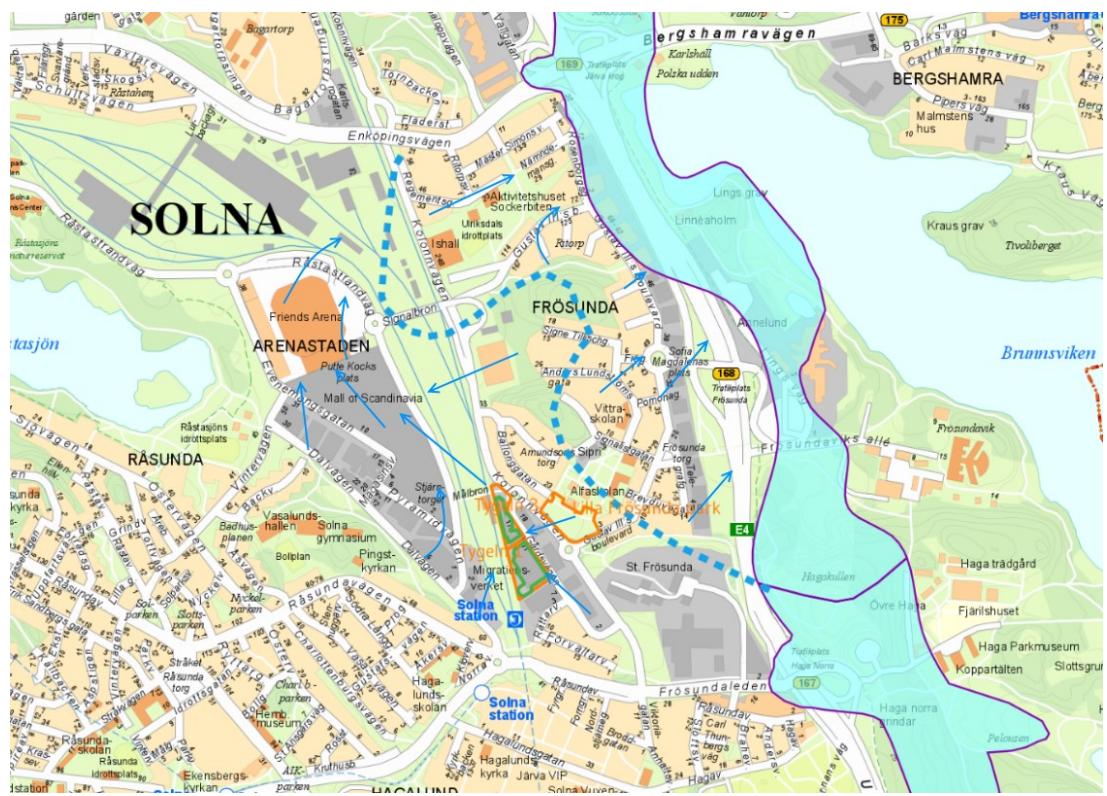
Figur 6. Grundvattenförhållanden regional inom östra Solna. Turkost område utgör Stockholmsåsen. Prickad linje visar SGU:s antagna tillströmningsområde till Stockholmsåsen.

vidare under spårområdet och mot Arenastaden. Det övre grundvattenmagasinet kan så småningom strömma ut i Råstaån som går under Friends Arena från Råstasjön till Brunnsviken, se Figur 6.

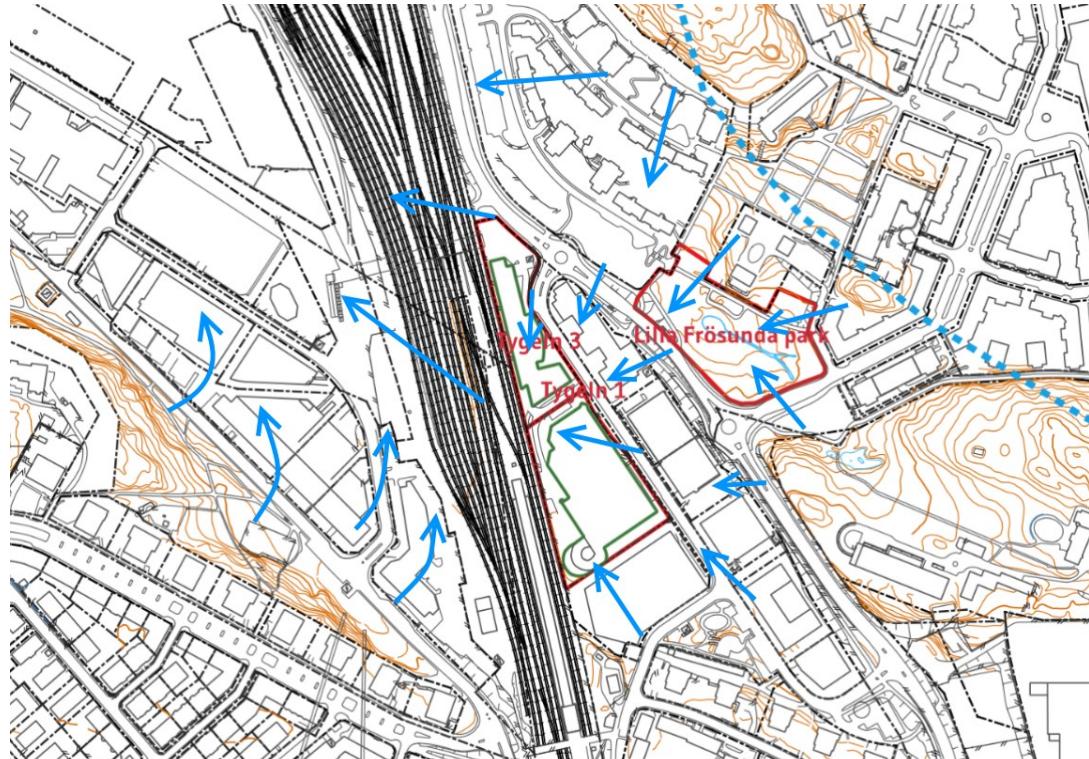
Figur 7. Bedömd lokal grundvattenströmning. Strömningsriktningen baseras på topografi, jordarter och tidigare geotekniska undersökningar.

Grundvattnet från hela området strömmar mot norra Tygeln 1 och södra Tygeln 3. Allt grundvatten i det undre magasinet i området strömmar mot lågområdet mellan Tygeln 1 och Tygeln 3, se Figur 7. Även grundvattnet från Lilla Frösunda park strömmar mot Tygeln 1 och Tygeln 3.

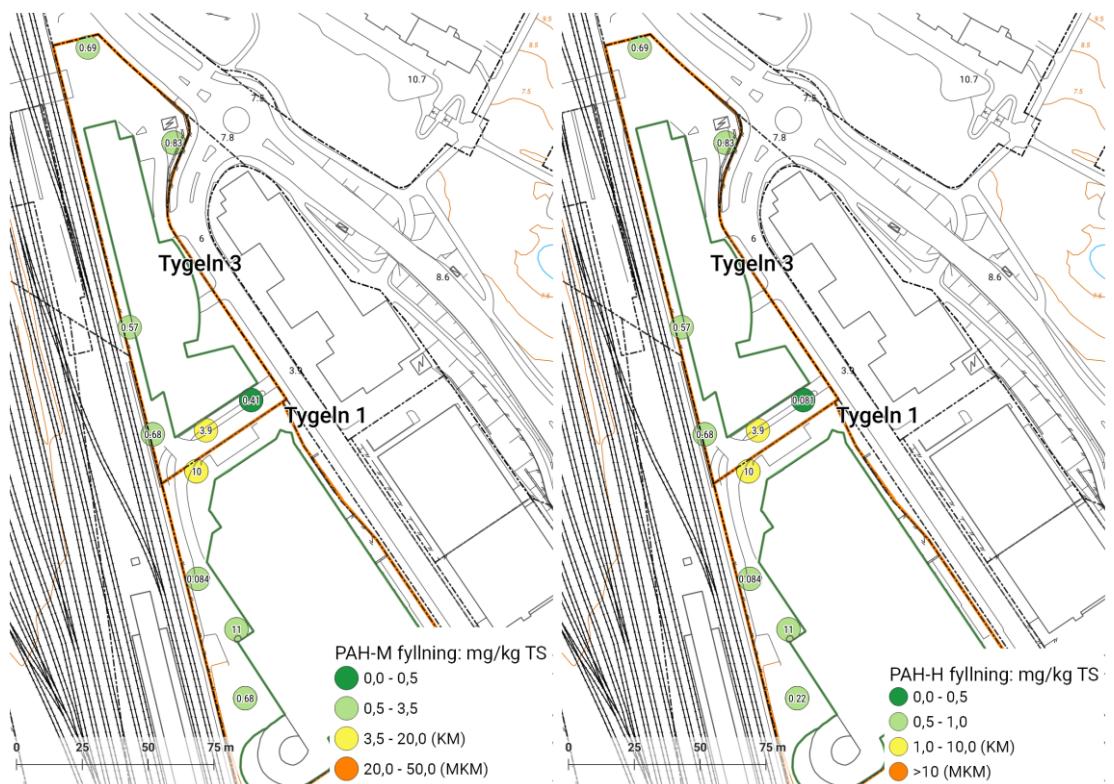
Figur 9. Utbredning av PAH-M och PAH-H i plan.

PAH bedöms ha spridits från fyllning till underlagrande lera (gyttjig lera). PAH-H och PAH-M kan överskrida KM i lera under fyllning med höga PAH-halter.

Vid fyllning runt oljerum är halterna PAH lägre. PAH-H har påträffats strax över KM.

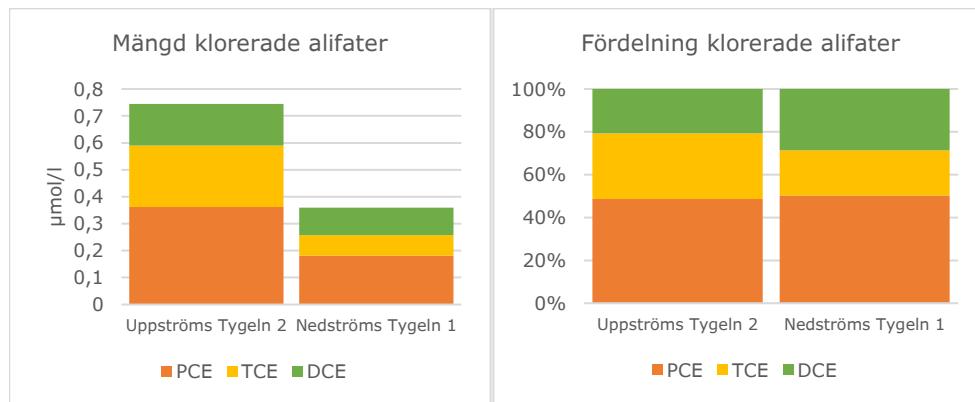
Figur 10. Mängden av klorerade alifater uppströms i Tygeln 2 och nedströms inom Tygeln 1 samt relativ procentuell fördelning. Mängderna baseras på högsta påträffade halter inom fastigheterna från länshållning inom Tygeln 2 respektive provpumpning (Tygeln 1) och visas i mol/l.

Jämförs halterna upp och nedström uttryck som mängd per liter grundvatten ($\mu\text{mol/l}$) är de totala mängderna klorerade alifater små, $\approx 0,75 \mu\text{mol/l}$ inom Tygeln 2 och $\approx 0,35 \mu\text{mol/l}$ inom Tygeln 1, se vänstra stapeldiagrammet i Figur 10. Bedömningen baseras på att fri produktfas av ursprunglig kemikalie, PCE, motsvarar $\approx 1 \text{ mmol/l}$ dvs. mängden inom Tygeln 1 och även Tygeln 2 är över tusen gånger mindre.

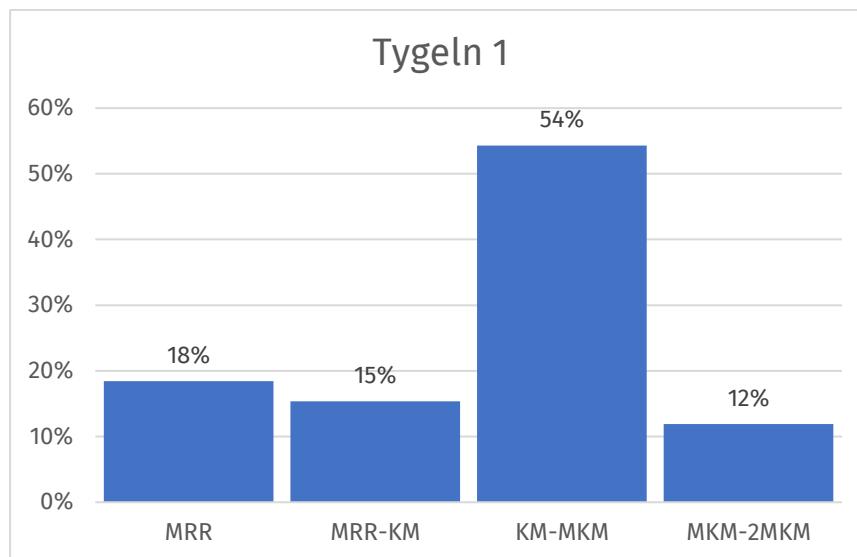
Figur 11. Andelar av överskottsmassor inom olika möjliga omhändertagandeklasser. Skattade från statistisk lognormalfördelning och att PAH-H styr klasserna.

I Figur 11 visas beräkningar i olika klasser inom Tygeln 1. Klassificeringen styrs av halterna PAH-H. Dominerande klass är KM-MKM med 54 % av massorna. Omkring 18 % av massorna kan återvinnas som MRR i andra anläggningsarbeten.

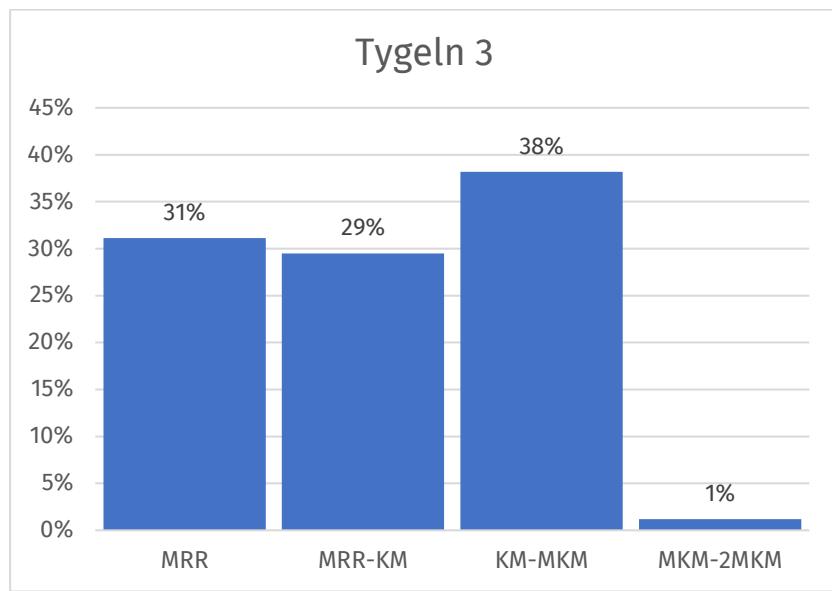
Figur 12. Andelar av överskottsmassor inom olika möjliga omhändertagandeklasser.

I Figur 12 visas beräkning i olika klasser inom Tygeln 3. Klassificeringen styrs av PAH-H och bly. Största klassen är KM-MKM men omkring 30 % skulle kunna återvinnas som MRR.

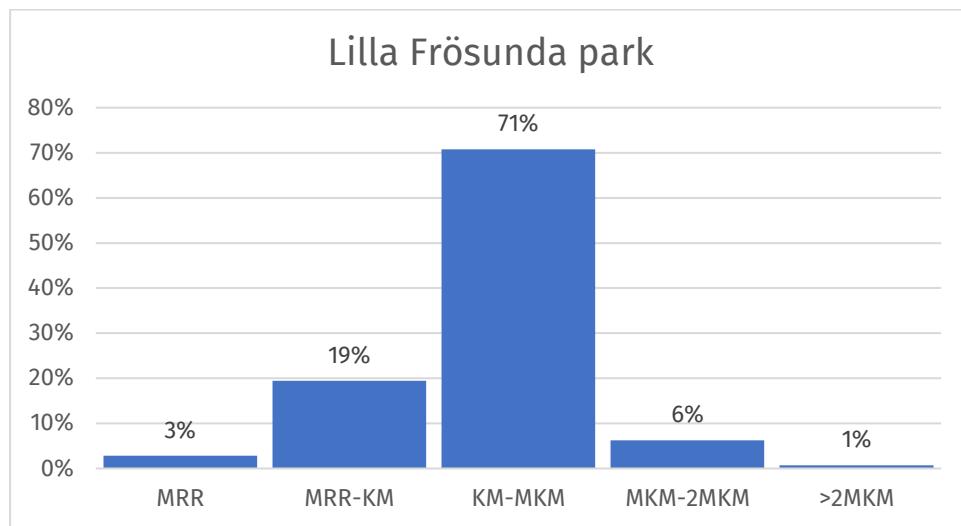
Figur 13. Andelar av överskottsmassor inom möjliga omhändertagande klasser inom Lilla Frösunda park. Skattningen har gjorts med statistiska lognormalfördelning.

I Figur 13 visas beräkning i olika klasser inom Lilla Frösunda park. Klassificeringen styrs av PAH-H och flera metaller som koppar, arsenik, zink, bly med flera. Största klassen är KM–MKM men cirka 71 %. Inom Lilla Frösunda park kan bara en liten mängd som återvinnas som MRR-massor.

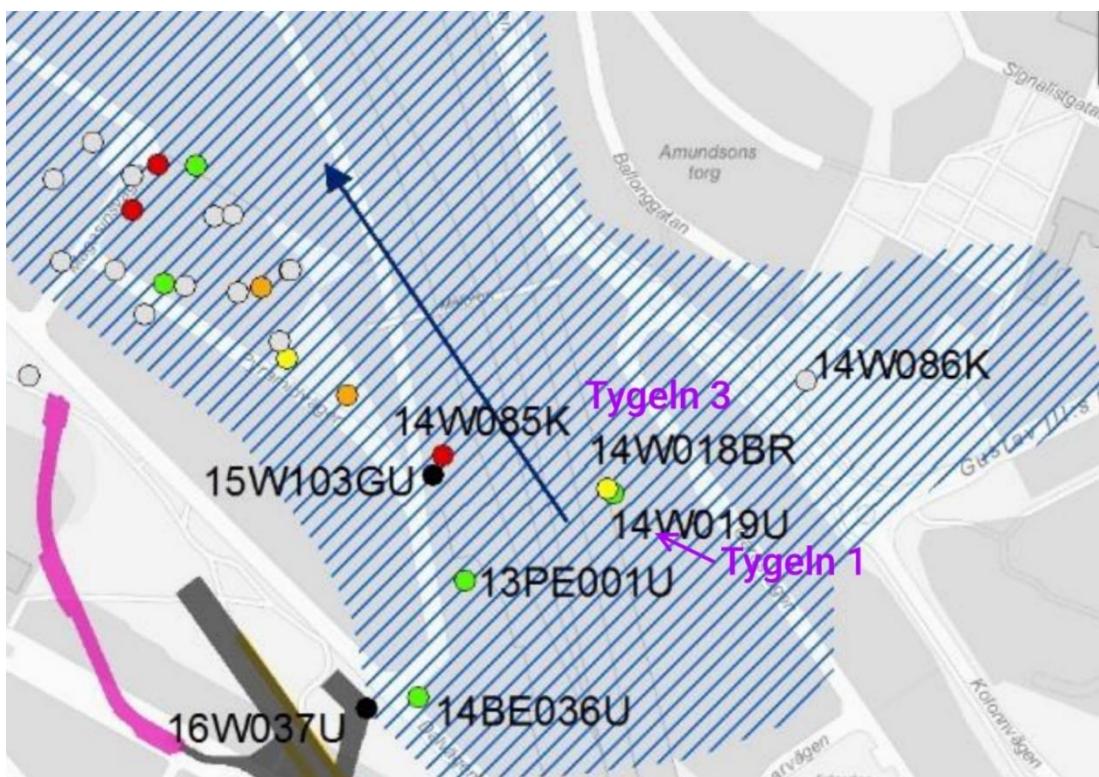
Figur 1. Grundvattenrör och brunnar som SLL undersökt föroreningar i ett antaget undre grundvattenmagasin.

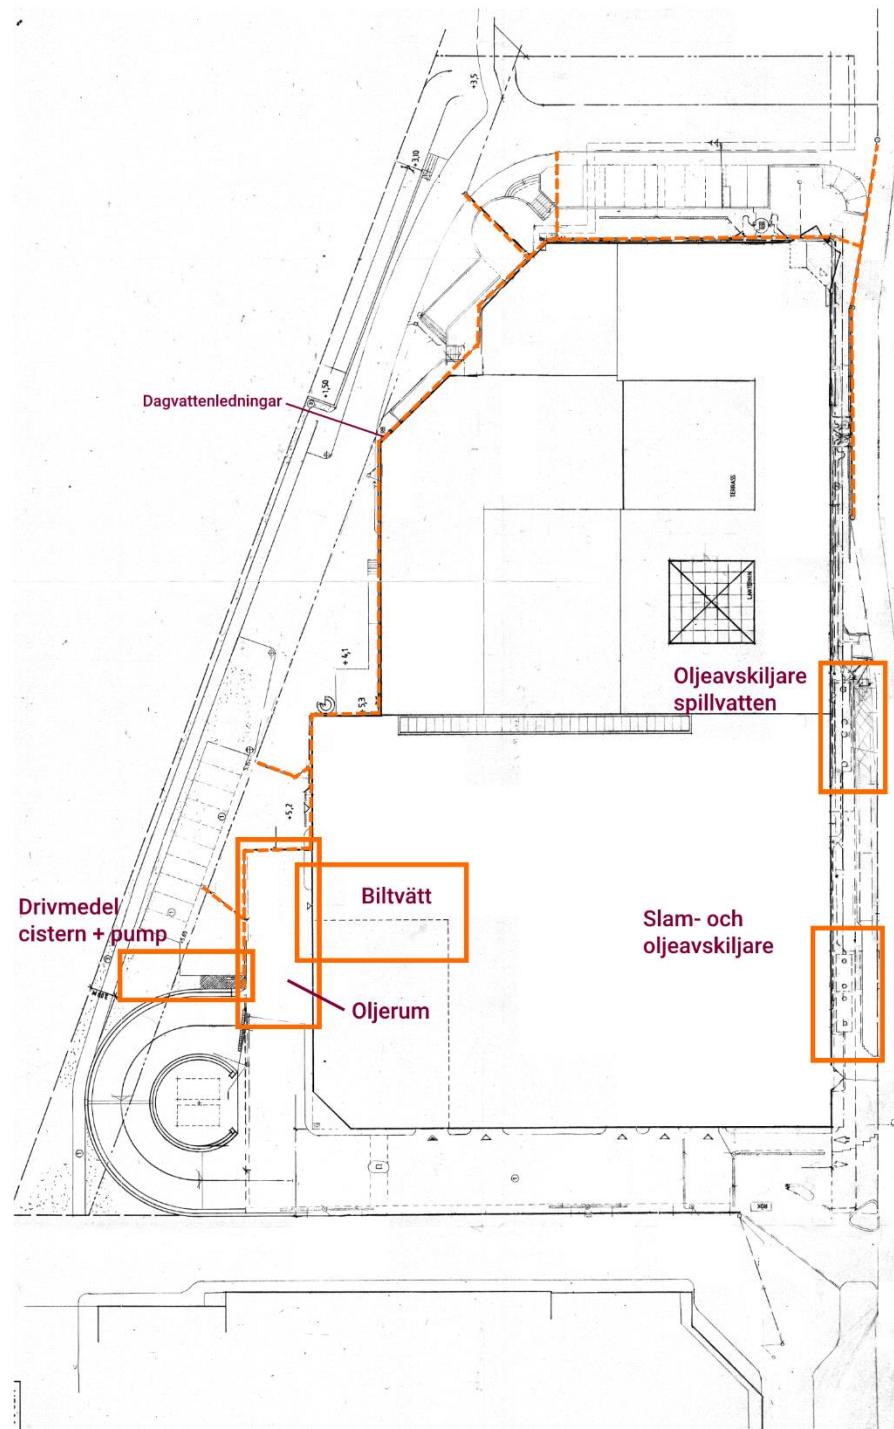
Figur 7. Verksamheter med hantering av oljeämnen inom Bavarias anläggning.

I östra delen av byggnaden finns olje- och slamavskiljare från biltvätt och serviceanläggningen. Vattnet avleds till spillvattnet i Gårdsvägen.
