Utlåtande avseende träd längs gränsen av Igelbäckens naturreservat mot en ny sportanläggning i Järvastaden, Solna.

### Uppdrag

Besiktningsdatum: 2020-06-04

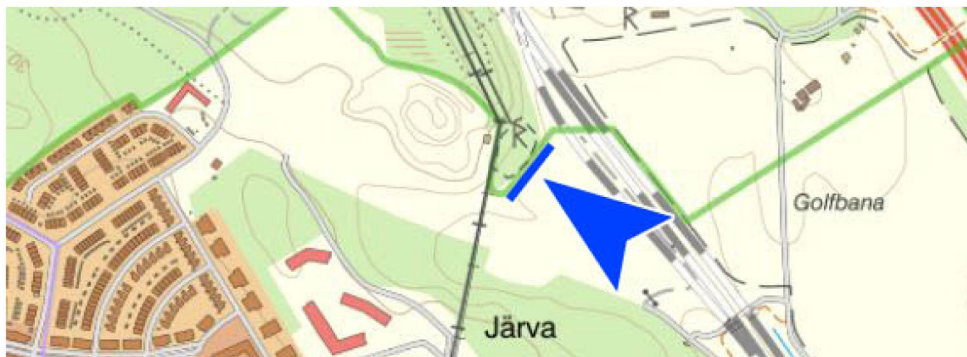
Bild 1: Kartutsnitt med naturreservatet i norr och Järvastadens område i syd. Utländat avser den blå sträckningen.

Det är planerat att skapa en ny sportanläggning sydväst om en utstickande "kil" av Igelbäckens naturreservat som sträcker sig in i Järvastadens område (bild 1).

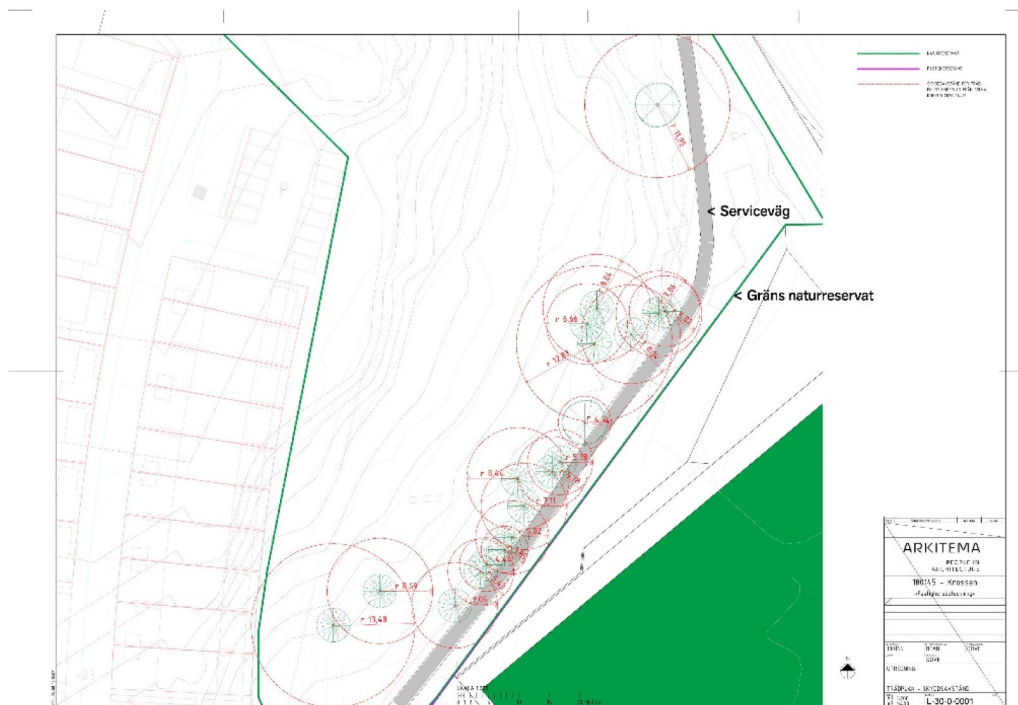
Bild 2: Kartutsnitt med naturreservatets gräns mot den planerade sportanläggningen (grått: befintlig serviceväg)

Innanför naturreservatets gräns finns en befintlig serviceväg. Trädbeståndet slutar nordväst om vägen, avståndet mellan trädens stambaser och reservatsgränsen är ca 6 meter (bild 2).

Enligt kartmaterialet och inmätningar är avståndet mellan naturreservatets träd och gränsen till den planerade sportanläggningen (minst 6m) tillräckligt stort så att ingen negativ påverkan på tallarna bör uppstå.

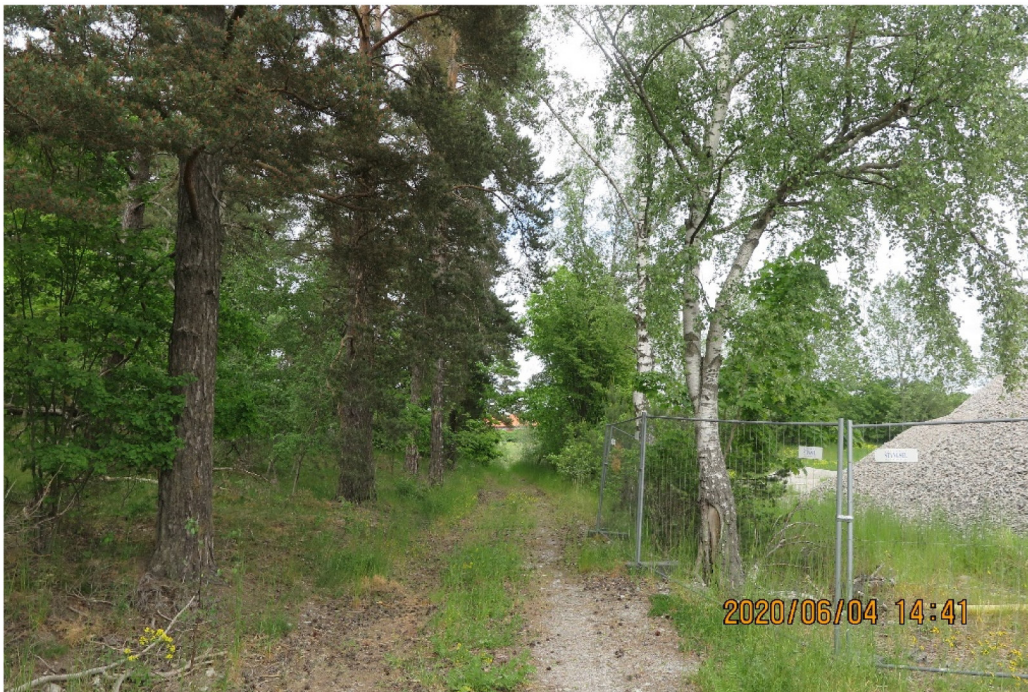
Träden vänster om vägen, som är av trädslag tall *Pinus sylvestris*, bedöms som friska och stabila i nuläget, utan synliga strukturella defekter. På andra sidan vägen, mot den planerade sportanläggningen, står det två björkar (varav den ena med omfattande stamskada och stamröta) samt en mindre ek.

Bild 3: Naturreservatets trädbestånd till vänster, servicevägen i mitten. Till höger området där sportanläggningen är planerad. Höger intill vägen en björk med gamla skador.

Det rekommenderas att sätta upp ett staket längs gränsen till byggområdet så att inga byggfordon överkör naturreservatets område. Som det syns på fotot finns det i nuläget redan ett stängsel, dock bör detta justeras något innan byggnation börjar.

Alla byggsteg bör fotodokumenteras, efter avslutad byggnation bör området ombesiktigas.
