**ANTIKVARISK KONSEKVENSPANALYS
KV TURKOSEN 1, SKYTTEHOLMSVÄGEN 13-39,
HANNEBERGSGATAN 39-41,
SOLNA STAD, STOCKHOLMS LÄN**

~~2022-03-16~~ rev 2024-02-12

**Antikvarisk konsekvensanalys av
Kv Turkosen 1, Skytteholmsvägen 13-39, Hannebergsgatan 39-41,
Solna stad, Stockholms län**

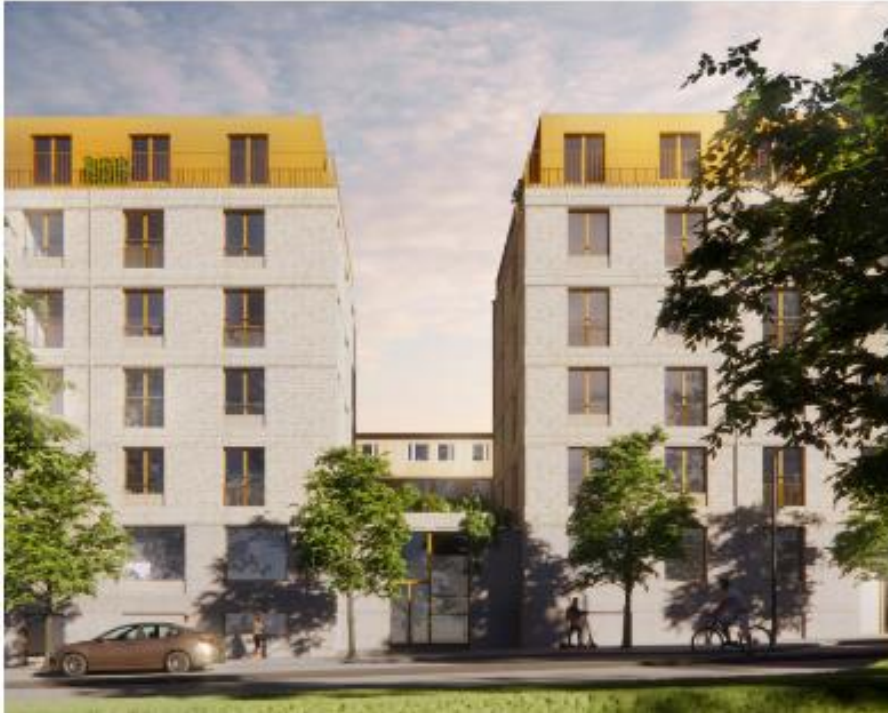
Sammanlänkade bottenvåningar.

Projektet innebär att två lågdelar mot kvarterets västra sida Huvudstavägen rivs. Lågdelarna innehåller vårdcentral och simhall. Det underjordiska garaget i två våningar behålls och får en ny entré mot Hannebergsgatan och nedfart via det nya bostadshuset. På platsen byggs två nya höga volymer innehållandes bostäder. En länkbyggnad däremellan skapar en sammanhållen sockelvolym.

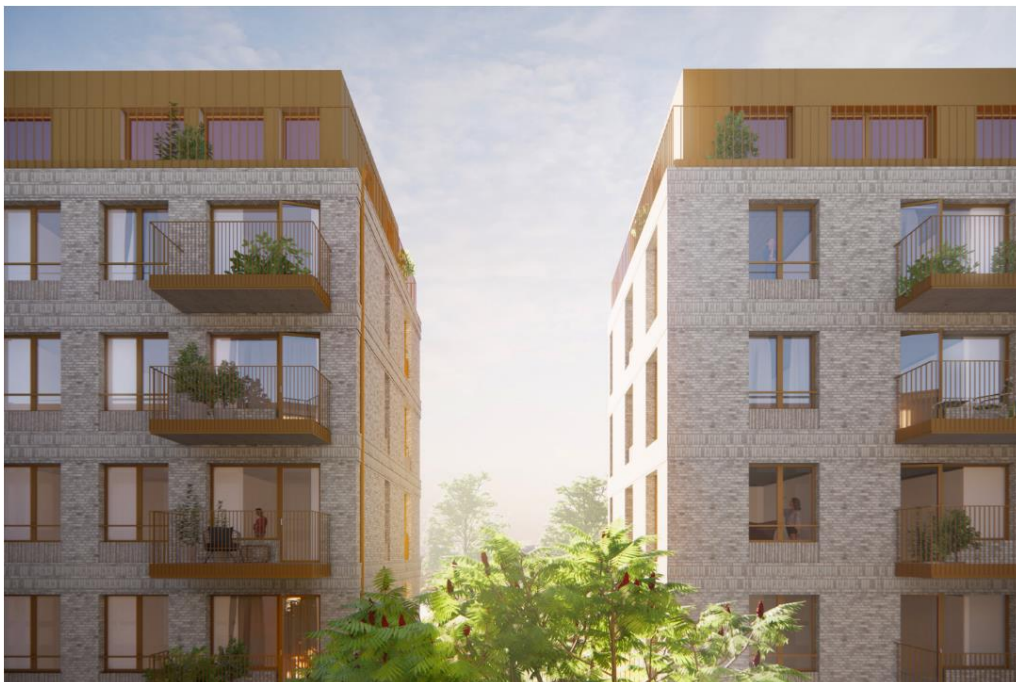
Fasader mot gården och utblick mellan husen från gården.

Att dela upp tillbyggnaden i två volymer istället för en lång byggnad, bedöms som positivt liksom att man kan se in på gården mellan husen och få utblick från husen genom öppningen.

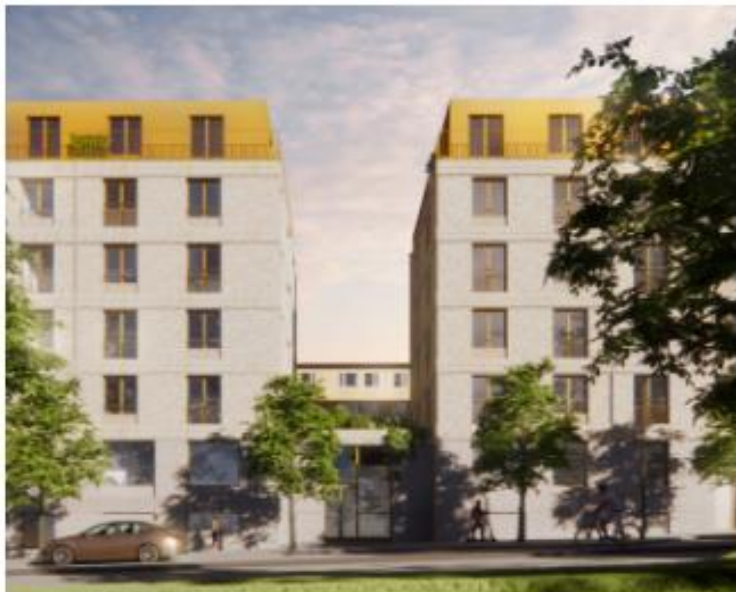
De nya volymernas fasad mot Huvudstagatan.

De nya byggnaderna mot Huvudstagatan föreslås en hög putsad sockelvåning och fasader i ljus tegel med tydliga horisontella tegelband. Partierna har en livförskjutning och särskiljer sig från tegelfasaden vilket bryter av och skapar ruttmönster i fasaden lika de ursprungliga byggnadernas putsade fasader. Kungsvåningen är plåtbeklädd. Fönsterkarmar föreslås en varm ton.

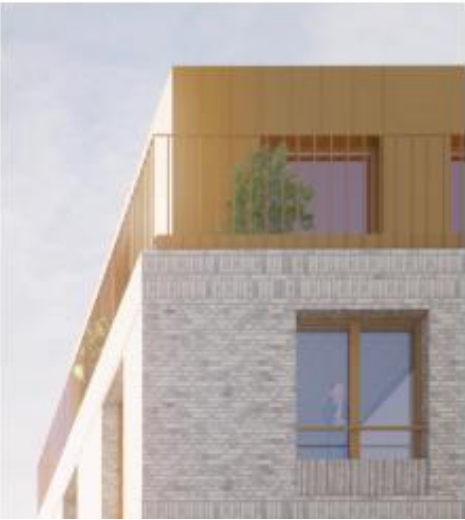
Indragen kungsvåning.

Förslaget är utformat med en indragen översta våning som liknar en kungsvåning. Liknande motiv återfinns i omgivande arkitektur och utformningen bedöms som positiv då det bidrar till att huset upplevs som lägre.
