SOLPORTEN FASTIGHETS AB

RAPPORT  
ORIENTERANDE STUDIE  
FLUNDRAN 4, SOLNA STAD

UPPDRAG: 180902  
HEDENVIND PROJEKT AB/HIFAB AB  
ARNULF HEDENVIND  
ANNA-KARIN KARLSSON

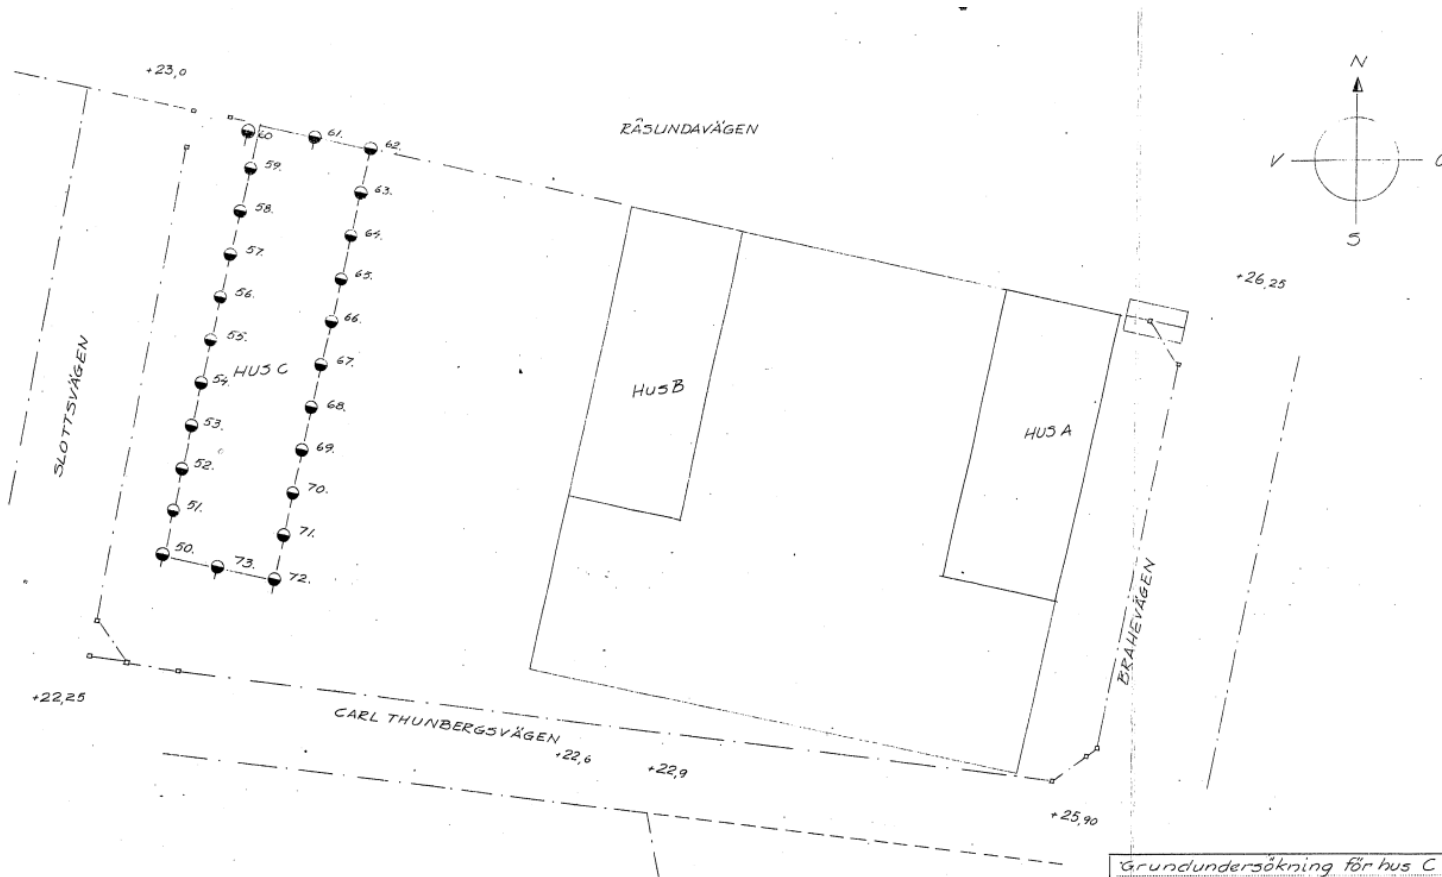
Grundundersökning för hus C		SKALOR	ÄRENDE
i kv. Flundran Solna		PLAN 1: 400	G 5357
STOCKHOLMS LÄN		SEKTION 1:	Riten nr 17
		HÖJD 1:	Ritad av
		LÄNGD 1:	
 	BJURSTRÖMS GEOTEKNISKA BYRÅ AB CIV INGENJÖR GÖSTA BJURSTRÖM GRENSTIGEN 2 A LIDINGÖ 1 TEL 65 25 95	LIDINGÖ DEN	27/8 - 63

Geoteknisk undersökning av Bjurströms Geotekniska Byrå från 1963 visar att de lokala jordartsförhållanden skiljer sig väsentligt från SGU:s jordartskarta. JB-sonderingar (jord/berg) visar att de naturliga jordlagren i västra delen av fastigheten är tunna längs Råsundavägen men att de ökar till mer än 10 m i södra delen av fastigheten, se Bilaga 1. I östra Flundran 4 är jorddjupen mer osäkra eftersom sektioner bara påträffats i väst till östlig riktning längs Råsundavägen där jorddjupen är 1 till 5 m, se Bilaga 1.
