Hydrogeologisk utredning med översiktlig geoteknik för fastigheten Triangeln S:1 i Bergshamra, Stena Fastigheter

Januari 2016

<h1>GEOSIGMA</h1>					
Uppdragsledare: Per Askling	Uppdragsnr: 604128	Grän nr: 15232	Version: 1.0	Antal Sidor: 22

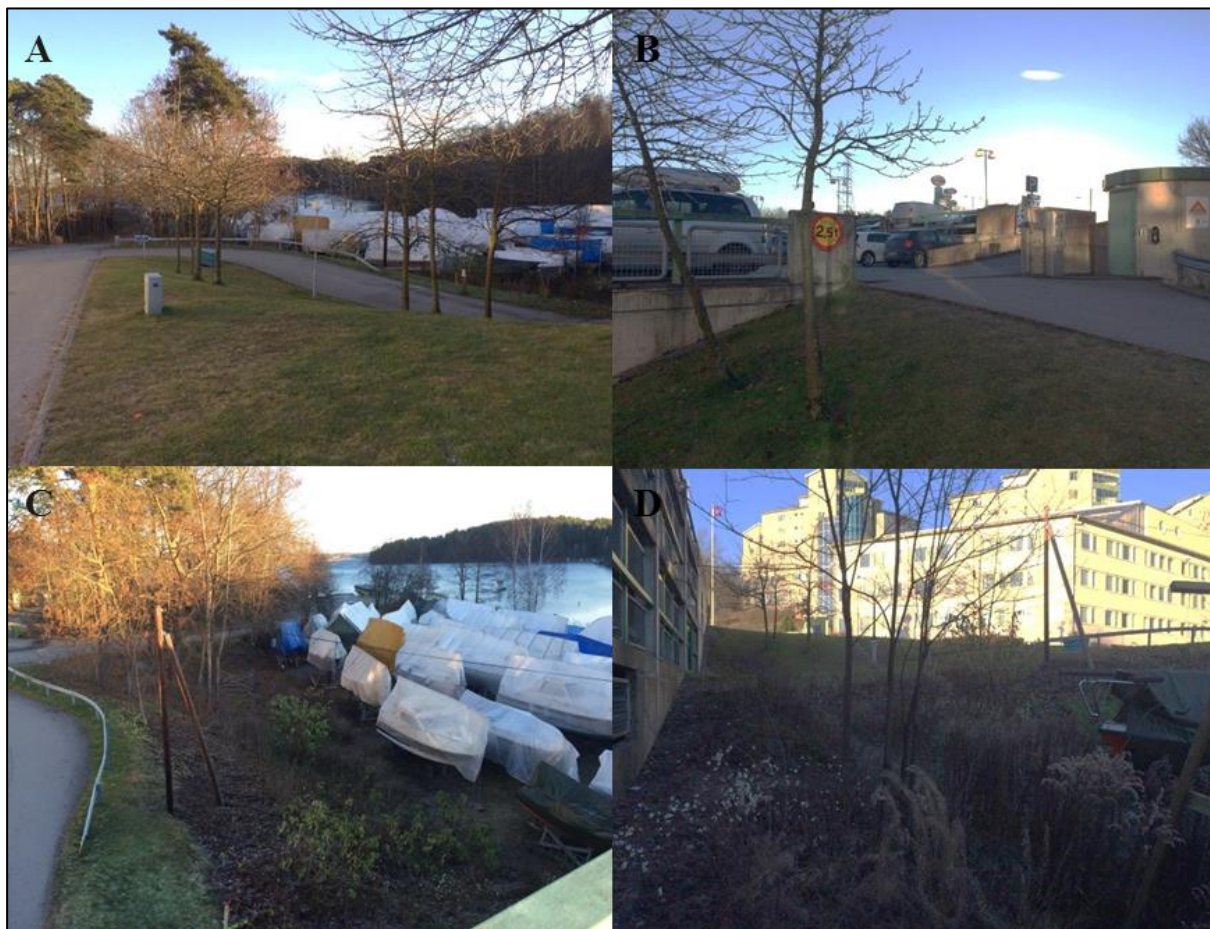
Figur 2-3. Fotografi A – D visar exempel på hur undersökningsområdet ser ut. Fotograferingsposition och riktning för fotografierna visas i Figur 2-2.

Figur 2-3 visar fotografier med exempel på hur undersökningsområdet ser ut. Fotograferingsposition och riktning för fotografierna visas i Figur 2-2.

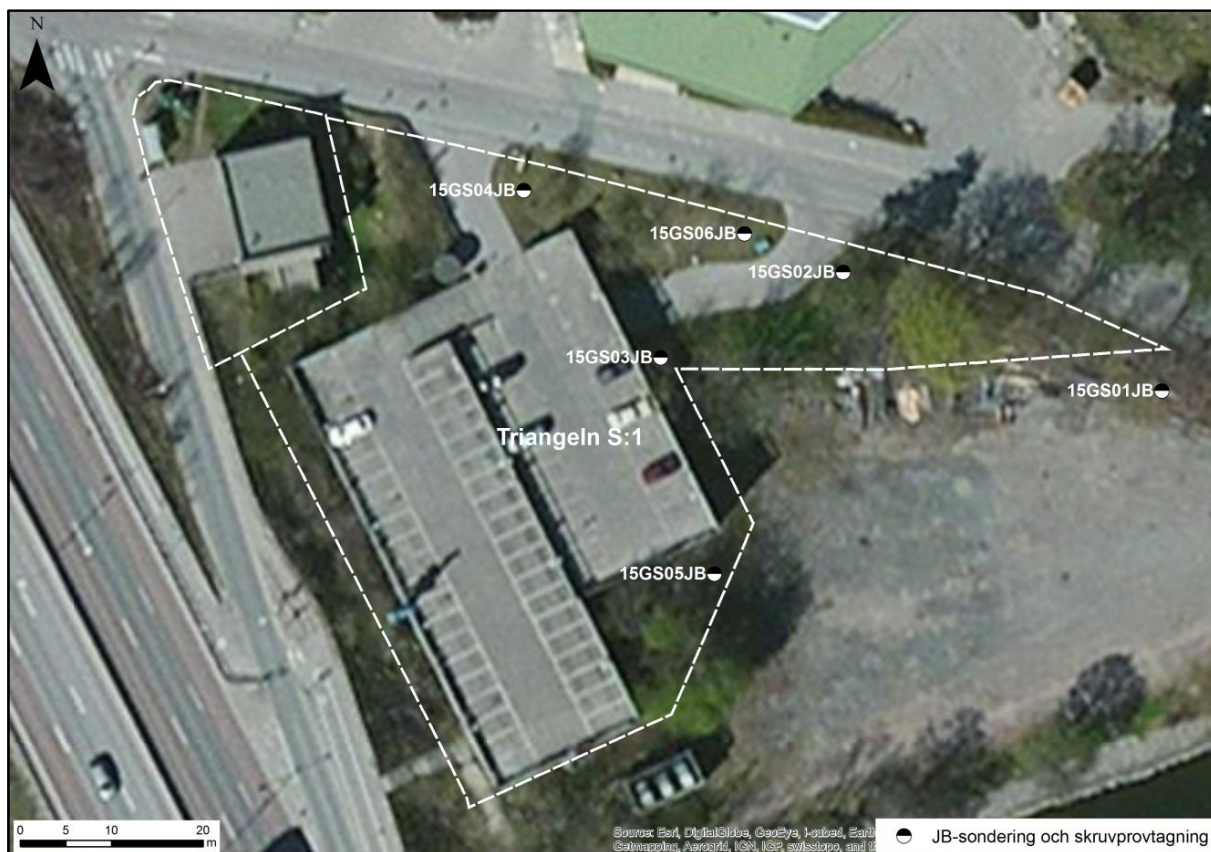
Figur 2-6. Kartan visar undersökningspunkterna där Jb-sondering och skruvprovtagning har utförts.

Undersökningspunkterna där Jb-sondering och skruvprovtagning för jordartsbedömning har utförts visas i Figur 2-6.

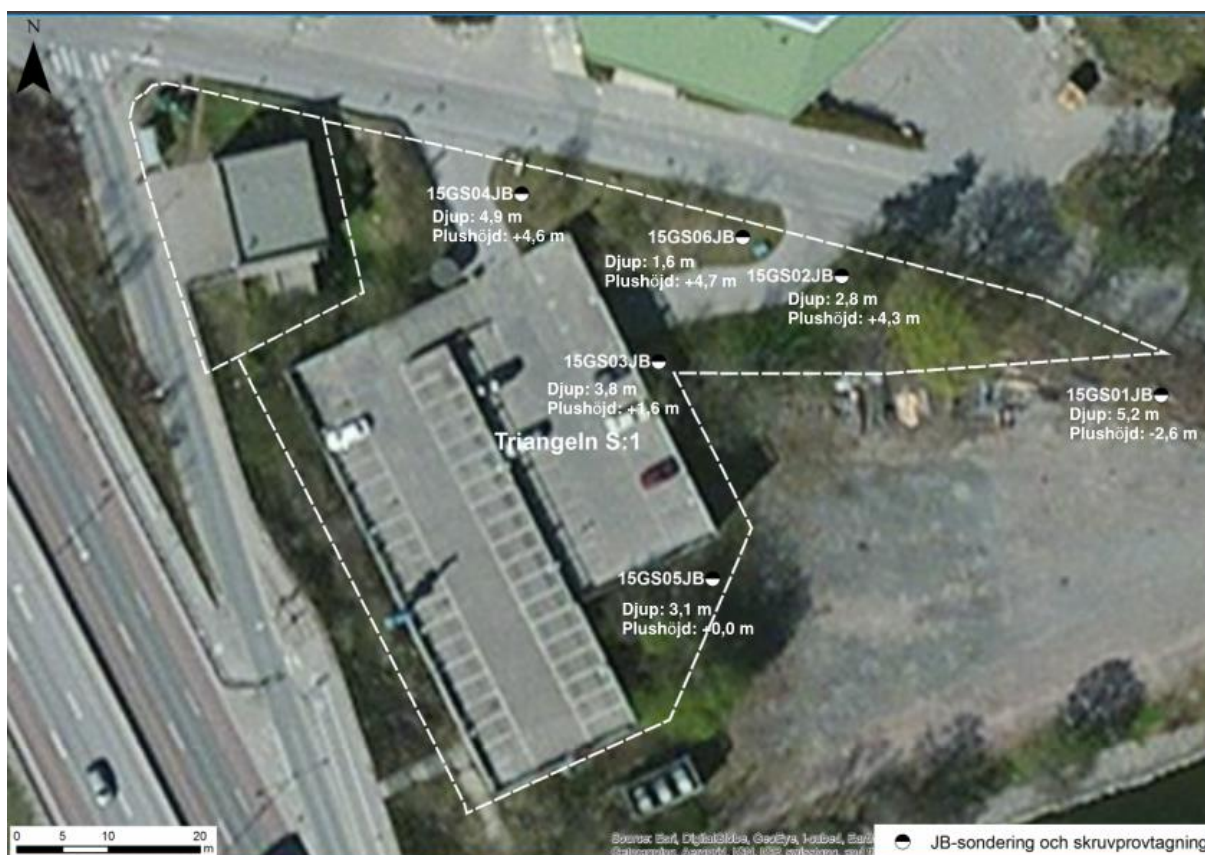
Figur 2-8. Jorddjupen ner till bedömd bergnivå redovisas från markytan. Bergnivåerna redovisas som plushöjder.

Enligt Jb-sonderingarna är jorddjupet till berg mellan cirka 1,6 – 5,2 meter. Resultatet från Jb-sonderingarna redovisas i Figur 2-8 och i Bilaga 2.

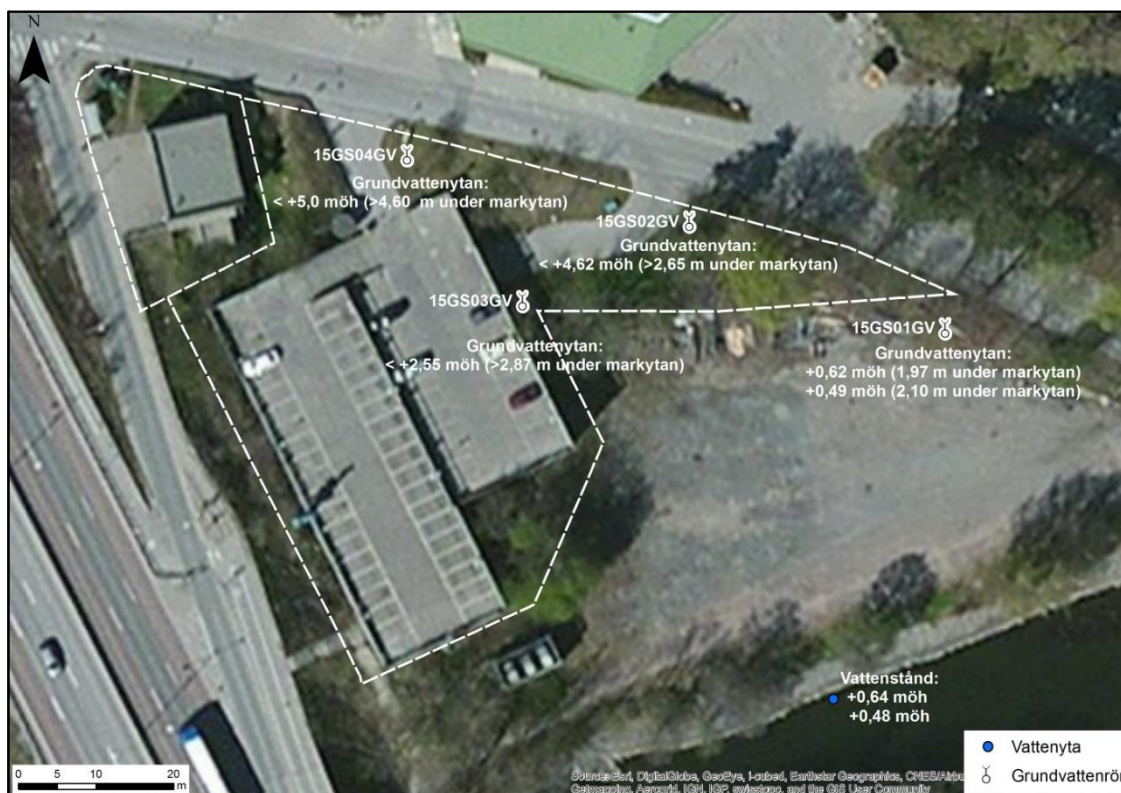
Figur 2-9. Grundvattenrör sattes i fyra olika punkter och de uppmätta värdena anges i figuren, både i meter över havet (m ö.h.) och avstånd från markytan till grundvattenytan.

Grundvattennivåerna inom undersökningsområdet har hittills mätts vid tre tillfällen, efter installationsdagen för grundvattenrören. Detta för att få grundvattennivåer för en representativ och ostörd grundvattenyta. I grundvattenrör 15GS01GV, där det går att mäta en grundvattennivå, har grundvattennivån sjunkit från +0,62 till +0,13 mellan mättillfällena, se Tabell 2-2. Vid de två mättillfällena mättes även ytvattenytan i Ålkistan för att kunna få en uppfattning om grundvattennivåerna i undersökningsområdets södra delar, se Figur 2-9. Mätningarna visar att ytvattennivån i Ålkistan och grundvattennivån i rör 15GS01 ligger på ungefär samma nivå. Sannolikt ligger grundvattennivåerna i de övriga flacka delarna av undersökningsområdet på ungefär samma nivå. Grundvattenytan ligger djupare ner under markytan där topografin är som högst, i undersökningsområdets nordvästliga del. Trots att inga grundvattennivåer kunde uppmätas i detta område kan det konstateras att nivåerna ligger djupare än 2,65 respektive 2,87 meter under markytan i punkterna 15GS02 och 15GS03 och djupare än 4,60 meter under markytan i punkten 15GS04, se Tabell 2-2.

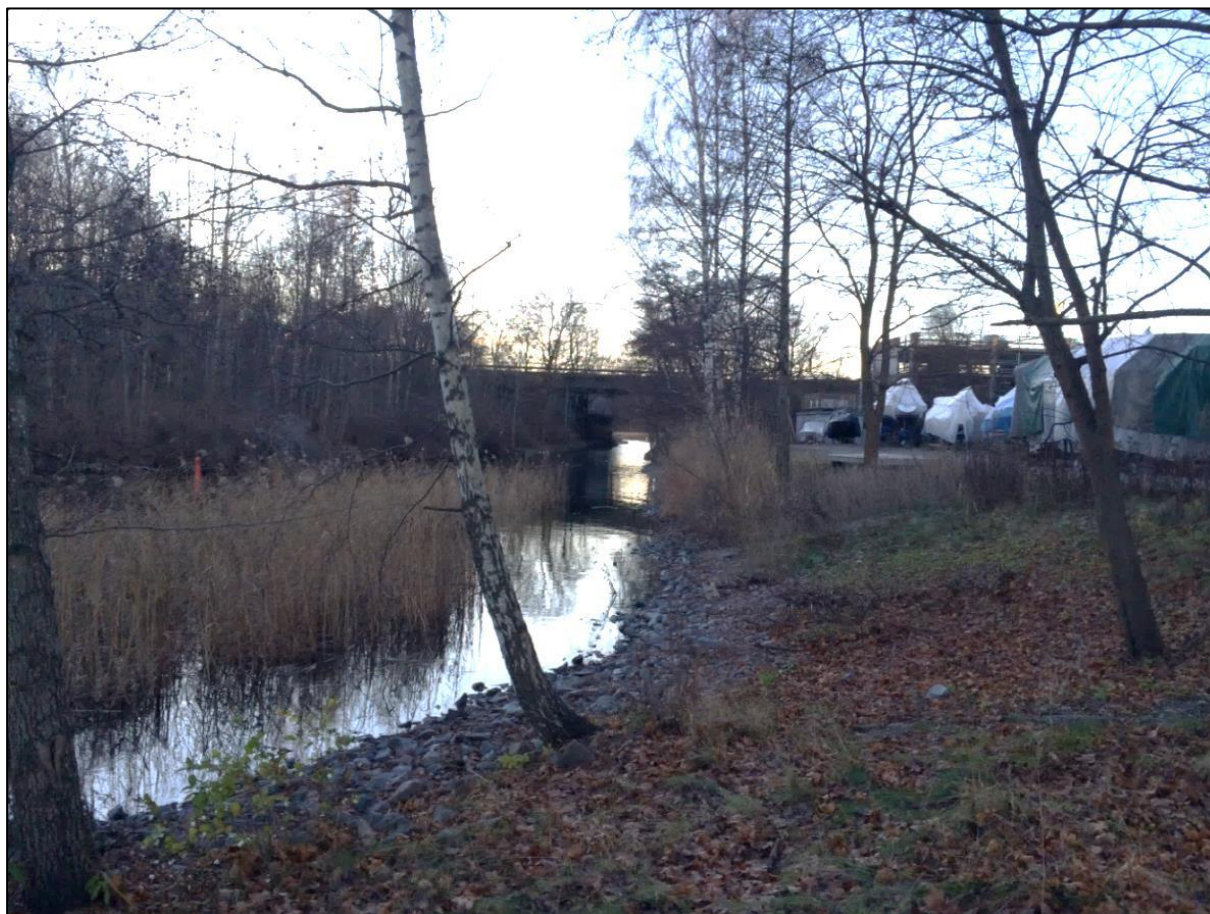
Figur 2-11. Fotografiet visar Ålkistan fotograferad från öster mot väster i södra delen av undersökningsområdet, som ligger till höger i fotografiet.

Undersökningsområdet ligger inom ett avrinningsområde som avvattnas till Lilla Värtan som är en fjärd i Stockholms inre skärgård, se Figur 2-10. Topografin inom undersökningsområdet medför att vatten inom undersökningsområdet transporteras ner mot Ålkistan som är en sluss som förbinder Brunnsviken och Lilla Värtan, se Figur 2-11.

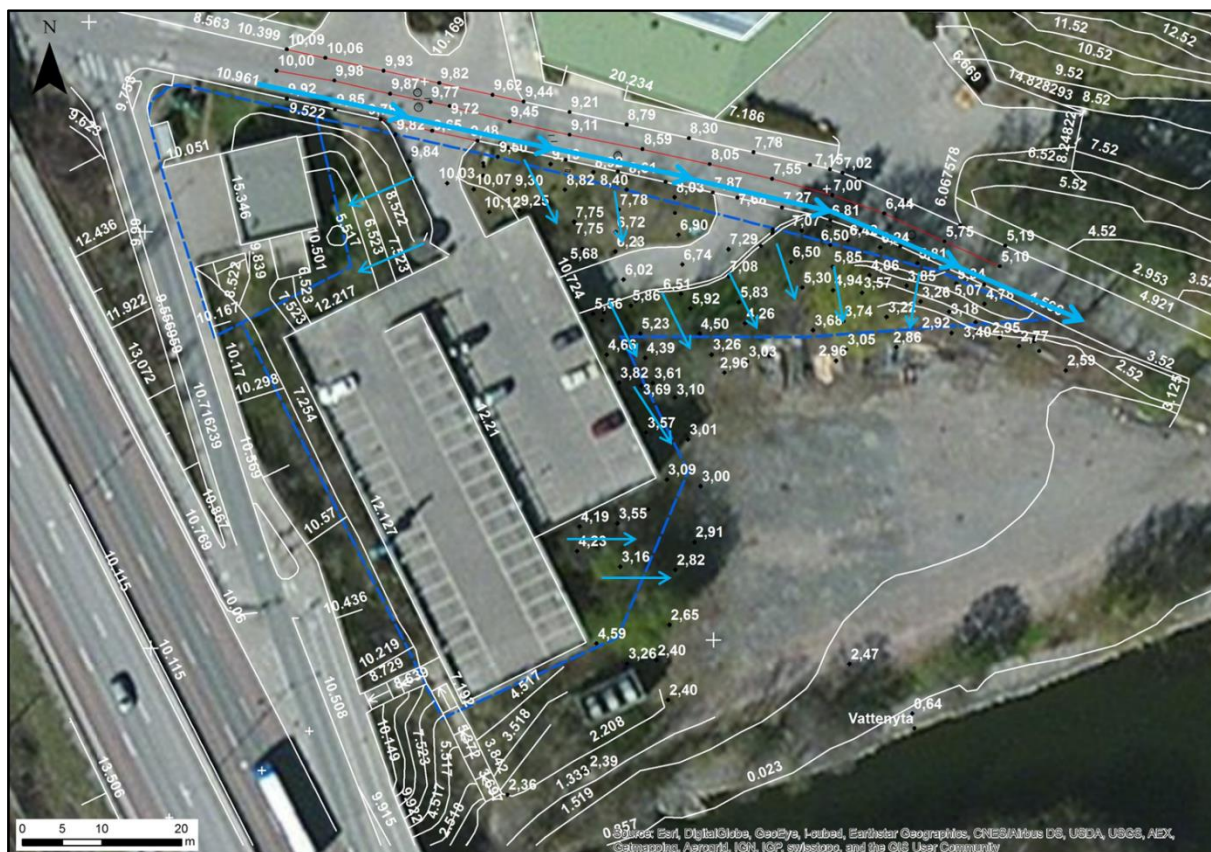
Figur 2-12. Flygfoto över undersökningsområdet med inmätta markhöjder. Flödesriktningar för avrinningen, baserad på topografien, är markerade med blå pilar.

Avrinningen inom undersökningsområdet sker huvudsakligen från norr mot söder i riktning mot Ålkistan som recipient, se Figur 2-12.

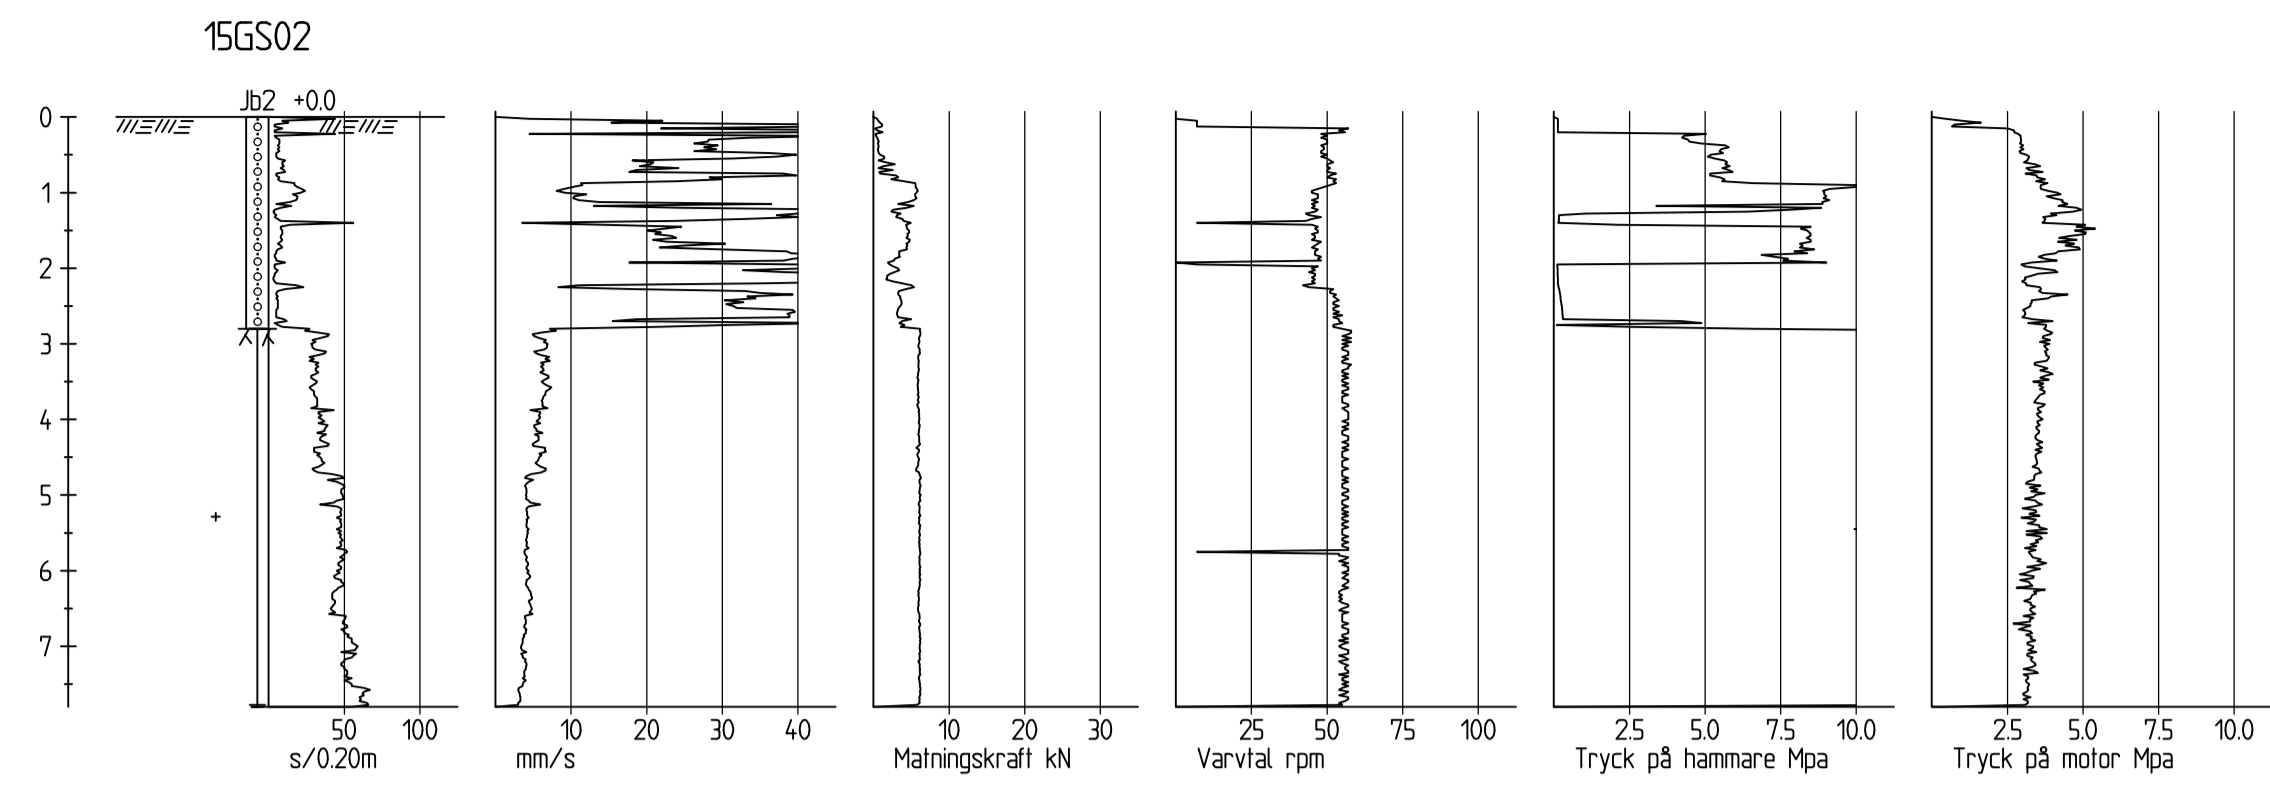
BET	ANT	ÄNDRINGEN AVSER	DATUM	SIGN
  GEOSIGMA TEL: WWW.GEOSIGMA.SE				
UPPDRAG NR	604128	RITAD/KONSTRUERAD AV	LEYLA NIK	HANDLÄGGARE
DATUM	2016-01-14	GRANSKAD	PER ASKLING	FRIDA HAMMAR
ANSVARIG				
SFÄREN, BERGSHAMRA				
ENSTAKA BORRHÅL				
DETALJ				
SKALA	1:100 (A1)	NUMMER	300G1101	BET
