PM GEOTEKNIK
HAGA 2:8

UPPDRAG 300739, Haga 2:8, Solna - geoteknisk utredning

Titel på rapport: PM Geoteknik, Haga 2:8

Status: Granskningshandling

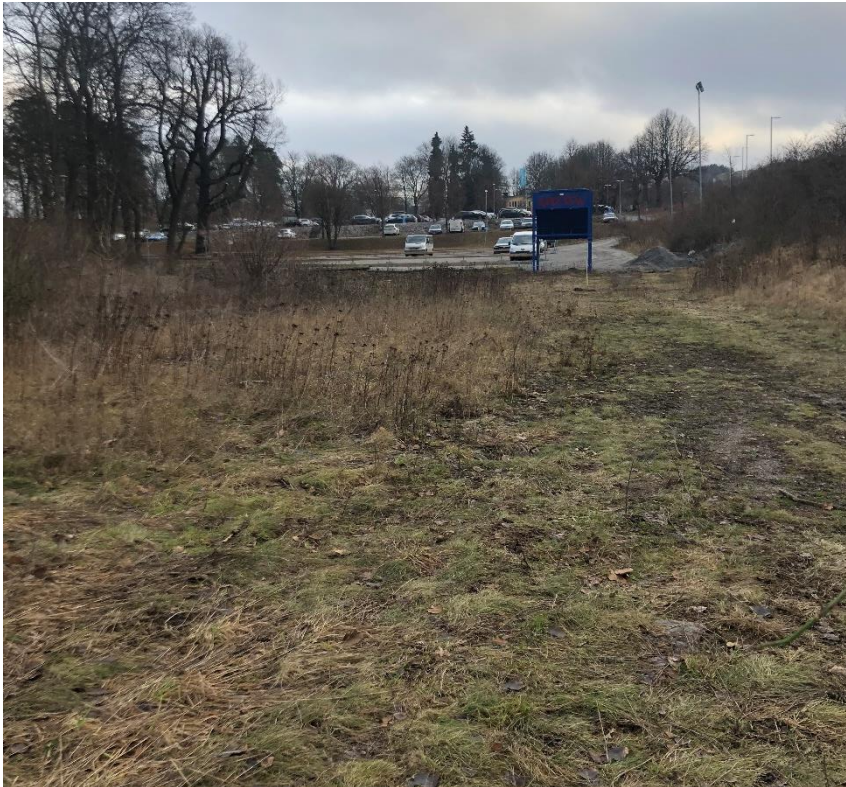
Figur 4. Ytbeskaffenheten och topografin inom det aktuella området. Bilden är tagen i områdets norra del mot söder. Foto: Sofia Bergström 2020-01-17.

Ytbeskaffenheten och topografin kan ses i Figur 4, Figur 5 och Figur 6.

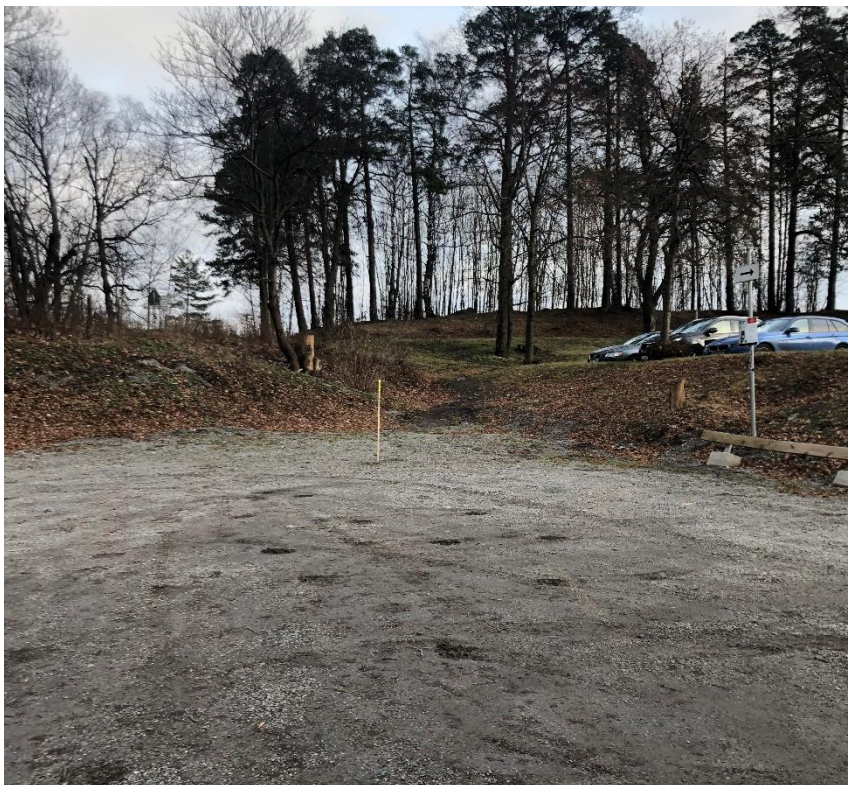
Figur 5. Ytbeskaffenheten och topografin inom det aktuella området. Bilden är tagen i områdets mellersta del mot punkt 19T11 i väst. Foto: Sofia Bergström 2020-01-17.

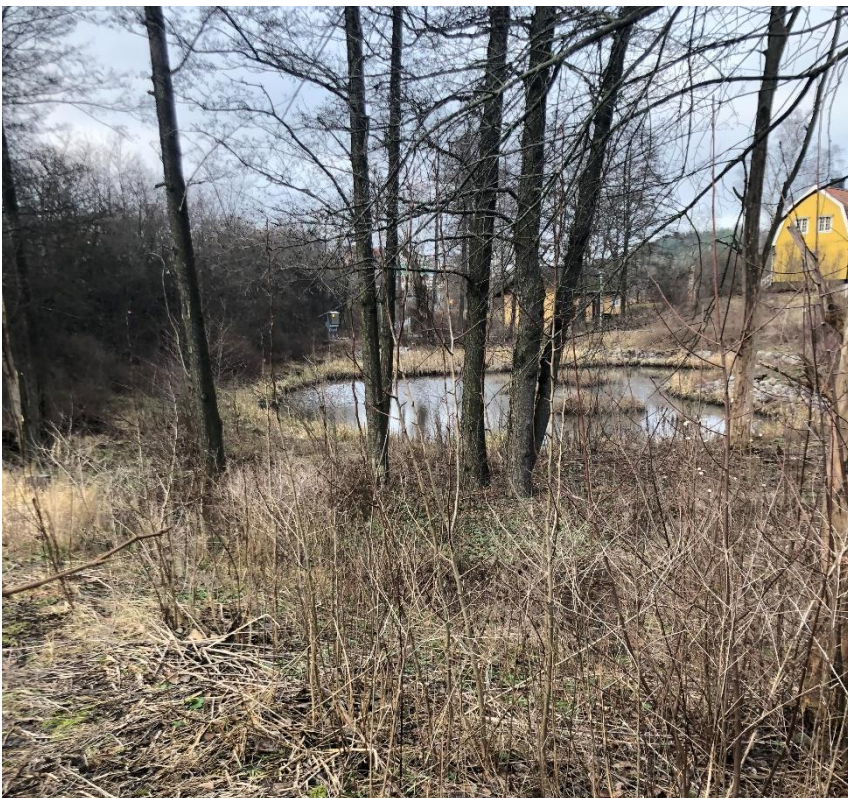
Figur 6. Ytbeskaffenheten och topografin inom det aktuella området. Bilden är tagen i områdets norra del (punkt 19T01) mot befintlig damm norr om området. Foto: Sofia Bergström 2020-01-17.

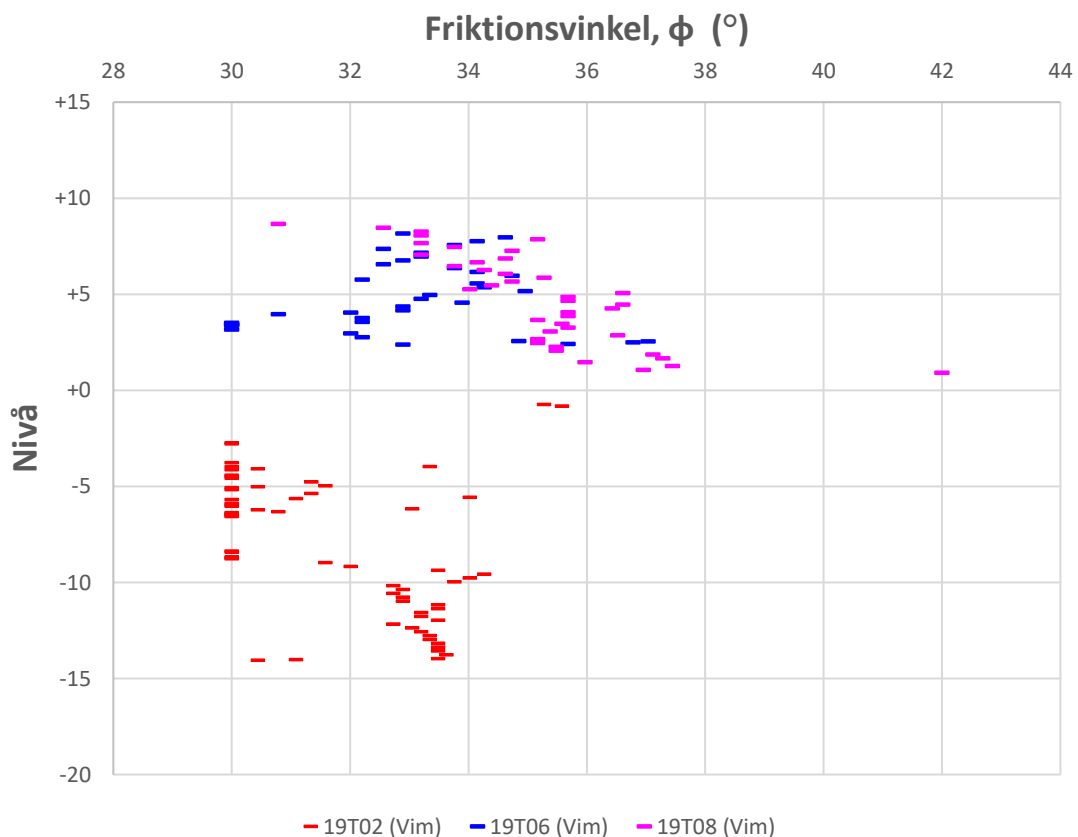
Figur 9. Sammanställning av friktionsvinkeln från utförda viktsonderingar

Tre viktsonderingar utfördes för att översiktligt kartlägga friktionsjordens hållfasthet- och deformationsegenskaper. Härledda värden för friktionsvinkeln kan ses i Figur 9 medan härledda värden för elasticitetsmodulen kan ses i Figur 10. Graferna indikerar att lösare jordlager förekommer mellan nivåerna -2 och -8 i punkt 19T02.

Enligt TK Geo 13 ger viktsonderingar den mest osäkra utvärderingen av friktionsjordens tekniska egenskaper. Resultatet bör av den anledningen enbart ses som en indikation. Viktsonderingar bör kompletteras med hejar- och CPT-sonderingar innan detaljprojektering påbörjas.

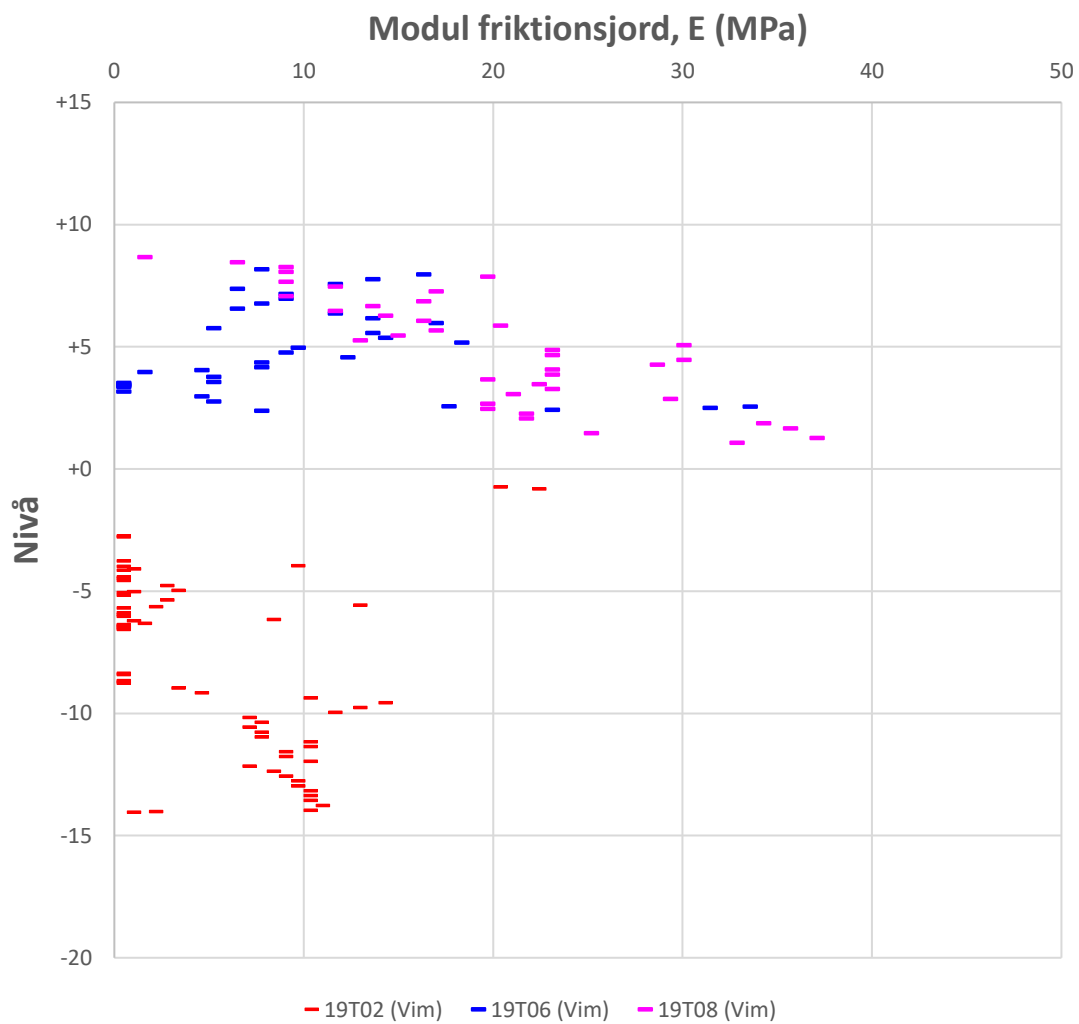
Figur 10. Sammanställning av friktionsjordens elasticitetsmodul från utförda viktsonderingar

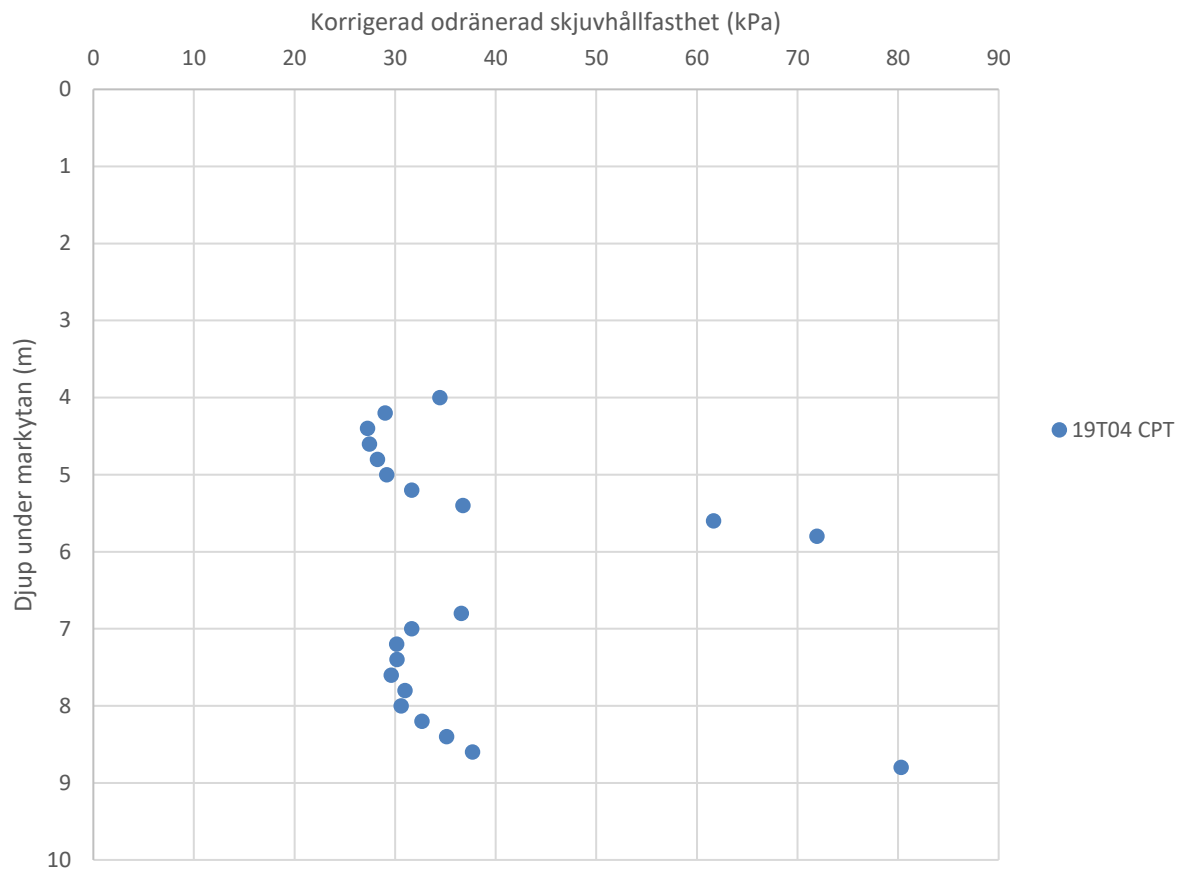
Figur 11. Sammanställning av lerans korrigerade odränerade skjuvhållfasthet

Enligt utvärderad CPT-sondering påträffades ett cirka 4 m mäktigt lerlager med en korrigerad odränerad skjuvhållfasthet på cirka 30 kPa, vilket klassificeras som låg skjuvhållfasthet. CPT-sonderingen avbröts på cirka 9 m djup.

Lerans korrigerade odränerade skjuvhållfasthet kan ses i Figur 11. CPT-sonderingen indikerar att det finns ett cirka 1,5 m mäktigt friktionsjordslager i leran mellan cirka 5,5 m – 7 m under markytan.
