Upprättat av  
Oscar ÖgrenUppdragsnamn  
**Järva IP, Järvastaden**  
Ort, datum  
Stockholm, 2020-03-13, rev 2021-02-11Uppdragsnummer  
40265  
Dokumentnummer**Beställare**

**Järva IP/Gunnarbovägen, Järvastaden**  
**PM Stabilitet****ELU Konsult AB**  
Geoteknik, StockholmAnnika Rubensson  
UppdragsledareOscar Ögren, Sebastian Addensten  
Handläggare

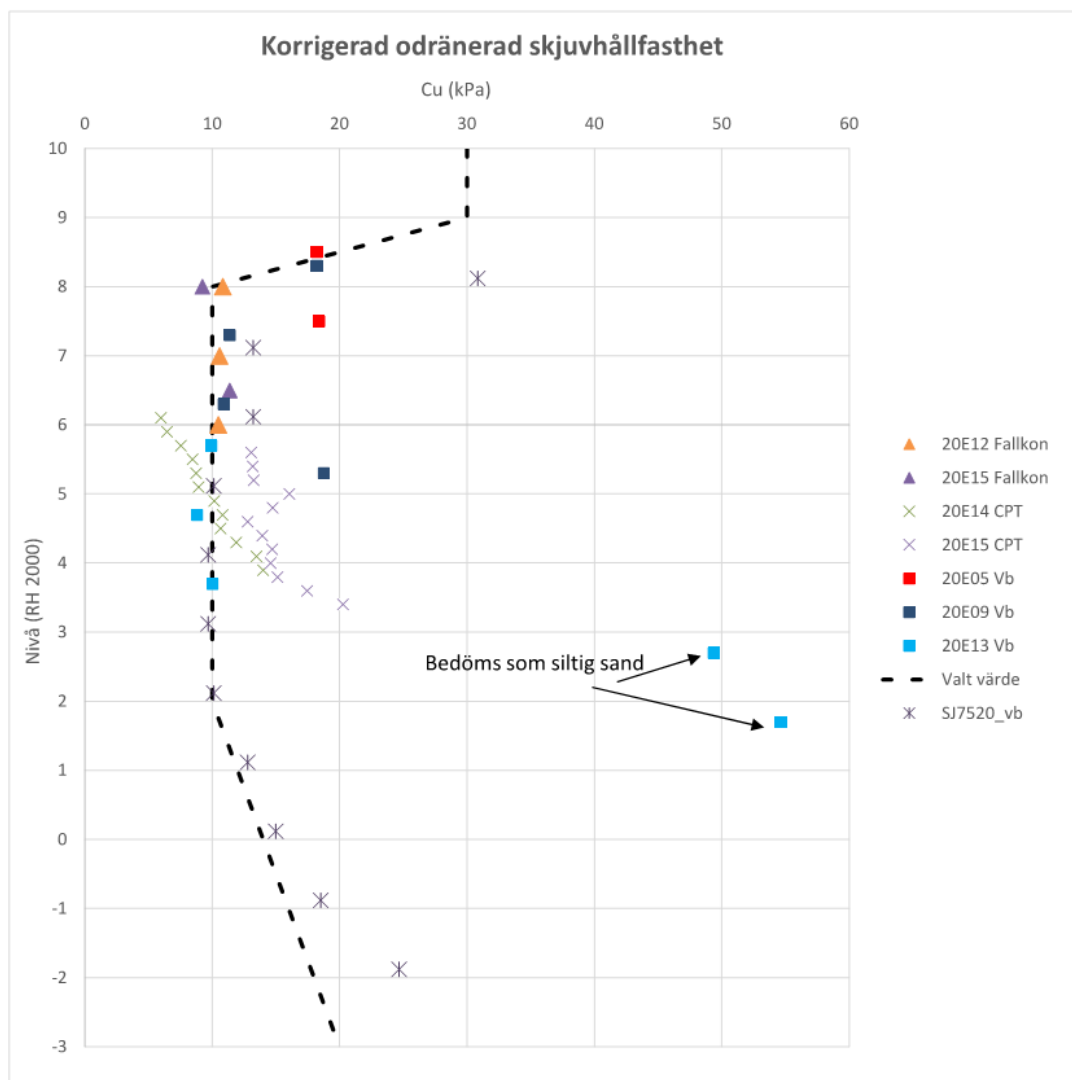
För kompletterande beräkningar från järnvägen mot gräsytan mellan väg och järnväg har skjuvhållfasthetsprofilen kompletterats med ett vingförsök som utförts för järnvägen i sektion 7+520, se figur 5.

Figur 5 Utvärderad odränerad skjuvhållfasthet för Gunnarbovägens södra del kompletterad för järnvägen

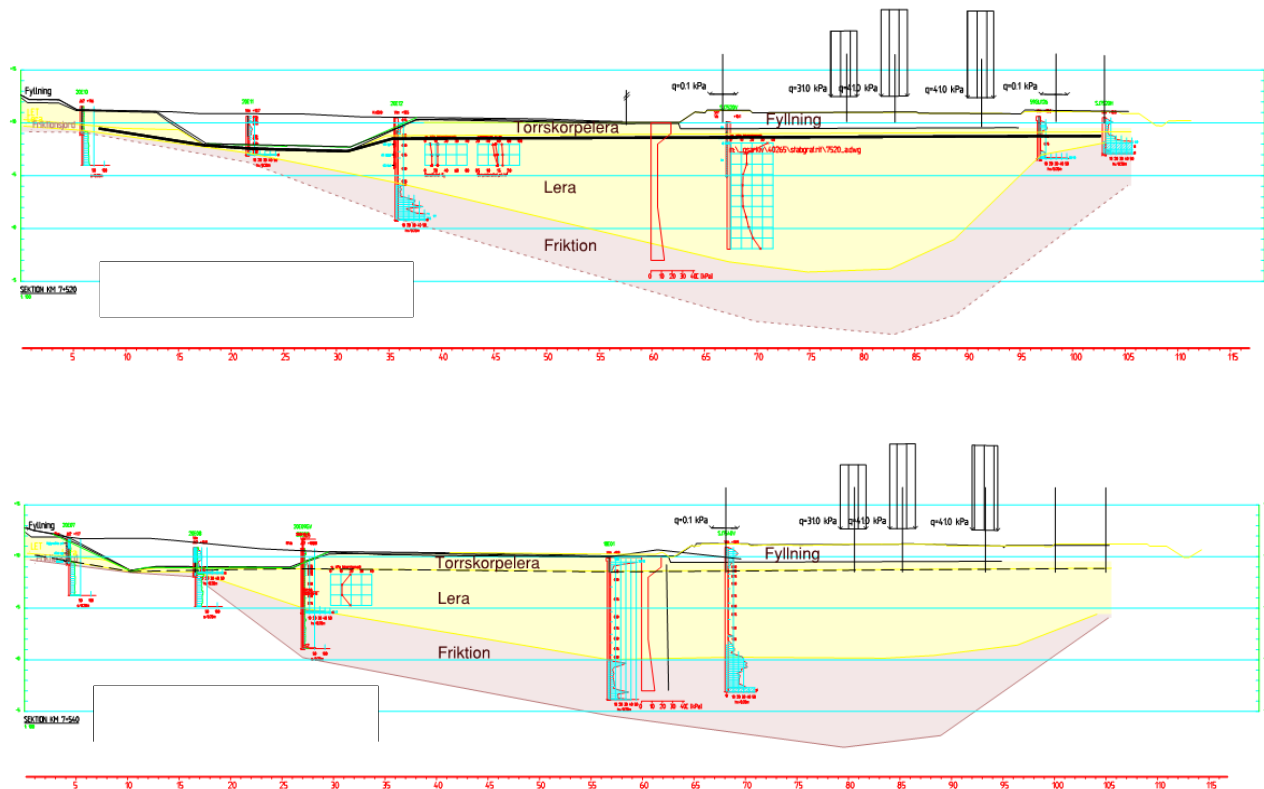
Figur 11 Sektion järnväg km 7+520 (väg lm 0/385) och km 7+540 (väg lm 0/365)

Lerans tjocklek ökar från Gunnarbogatans planerade skärning i riktning mot järnvägen.
