Projekterings-PM Geoteknik

Järva IP, Järvastaden, Solna

Järvastaden AB

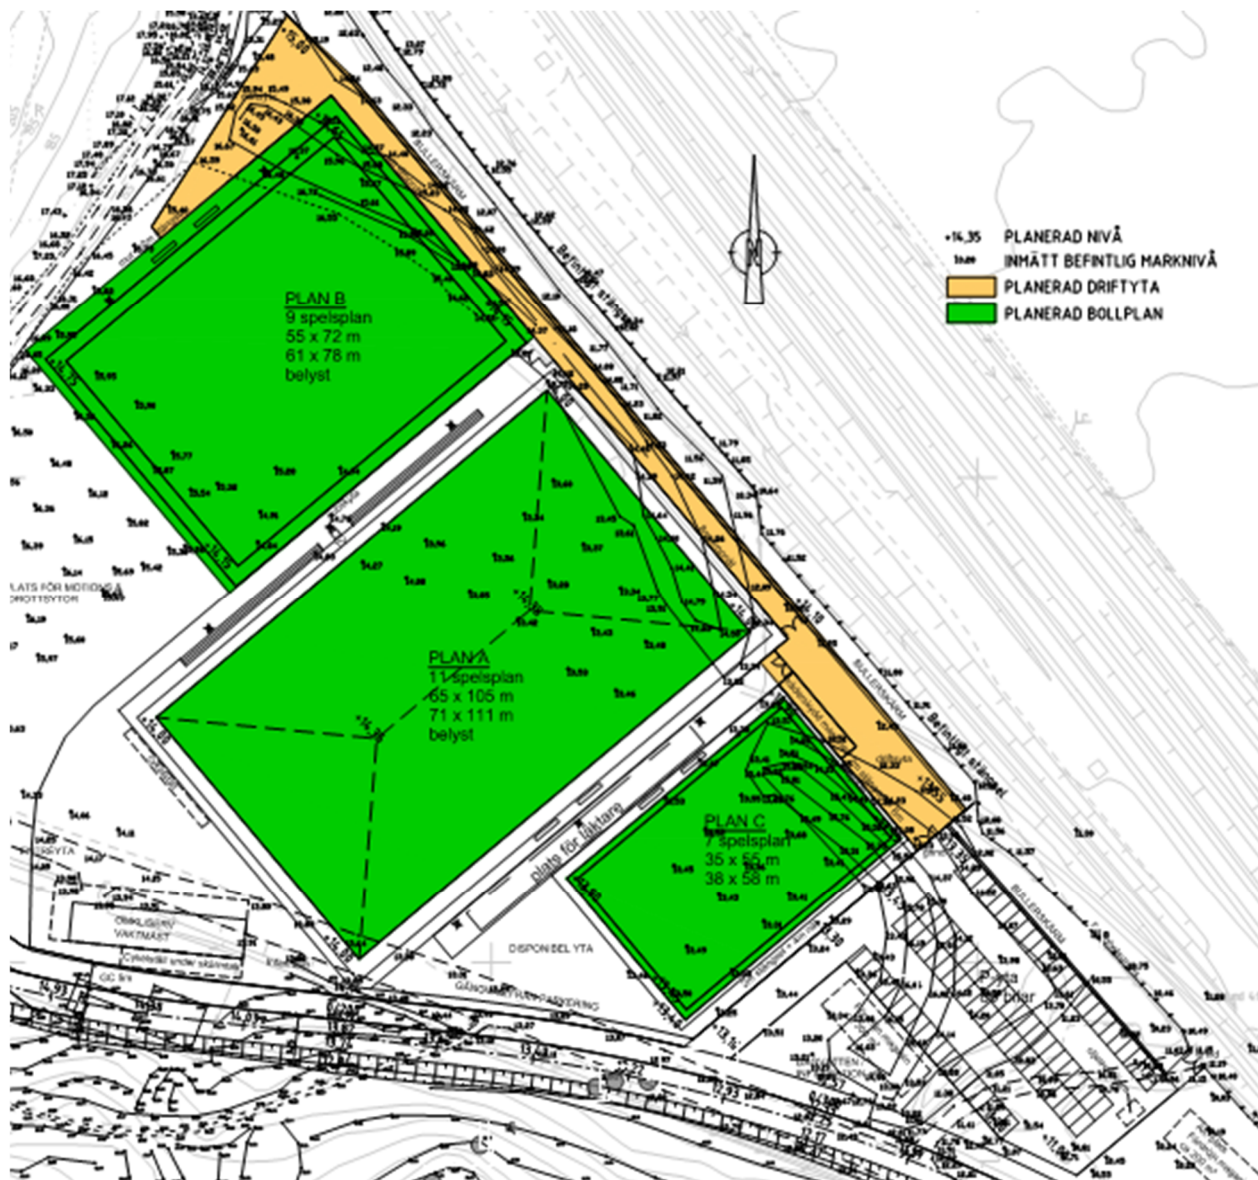
Figur 1 Skiss på tänkt utformning av idrottsplats, skapad utifrån underlag erhållet från Järvastaden.

I figur 1 nedan visas planerad utformning av idrottsplats. Figur 2 visar resulterande uppfyllnadshöjder över området med utgångspunkt från inmätt befintlig markyta på området. Som kan ses är det främst för driftytorna som större uppfyllnader behövs. I slänten mot järnvägen kommer uppfyllnader upp till cirka 2 m att krävas. Mindre uppfyllnader för allmännytor som avjämning kommer troligtvis att utföras också.

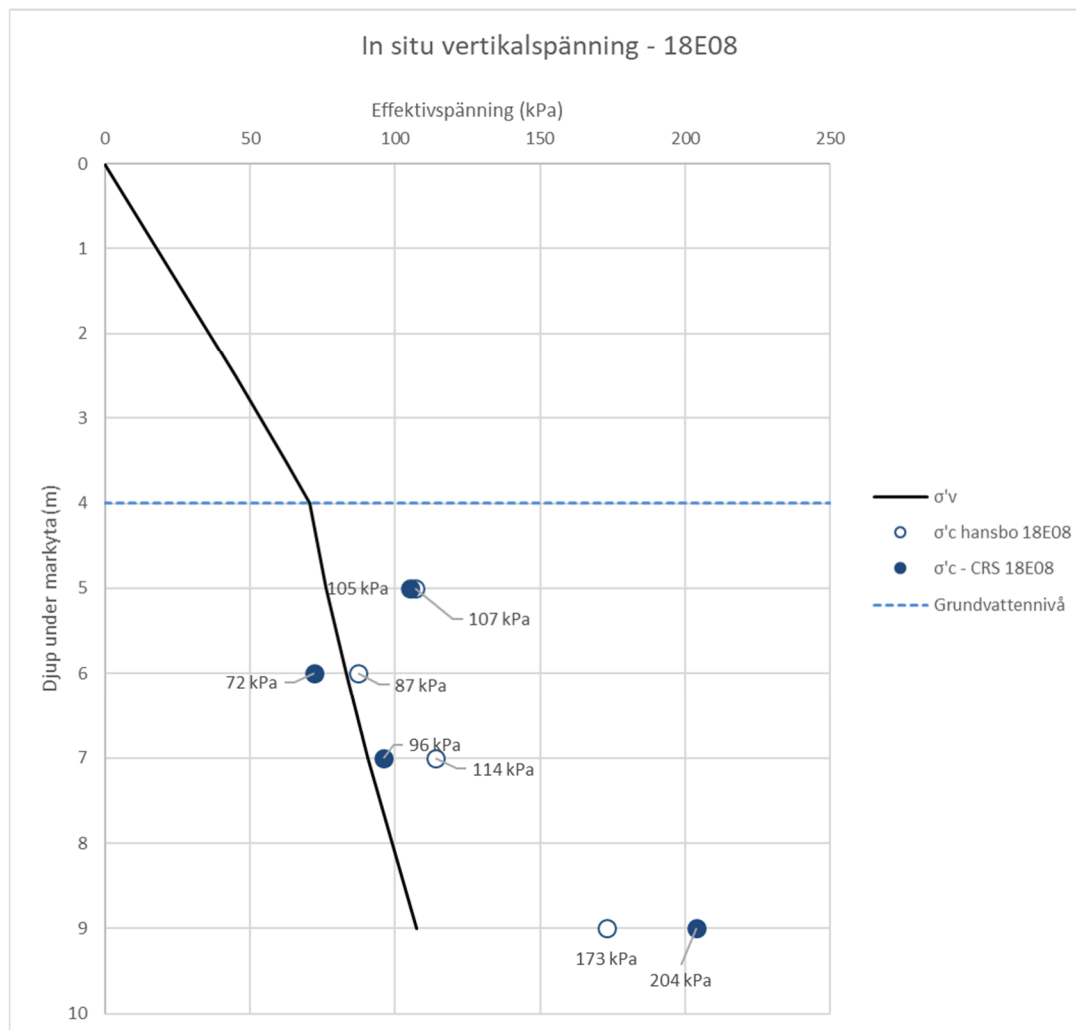
Figur 4 Utvärderad in-situ spänningssituation utifrån utförda CRS-försök.

Under den geotekniska undersökningen utfördes provtagning för att undersöka konsolideringssituationen i leran under fyllningen. CRS-försöken visar att en viss överkonsolidering finns vilket är rimligt med hänsyn till att stora delar av tomten tidvis har varit belastade med stora krosshögar. Dock finns ett skikt på 1 – 2 m på cirka 6 m djup där leran är normalkonsoliderad. Här har grundvattennivån antagits från tolkad underkant torrskorpelera då interpolering mellan uppmätta grundvattennivåer bedömts osäker, se avsnitt 5.3. Grundvattennivån har stor inverkan på spänningssituationen och huruvida uppfyllnader leder till sättningar. I figur 4 nedan visas en sammanställning av resultaten.
