## Provtagning av grundvatten Flundran 4, Solna stad

Uppdragsgivare  
Solporten AB

Hedenvind Projekt AB  
Arnulf Hedenvind/Anna-Karin Karlsson (Hifab)  
Uppdrag: HP180902  
Slutligt PM  
2019-06-27  
*Reviderad 2019-10-17*

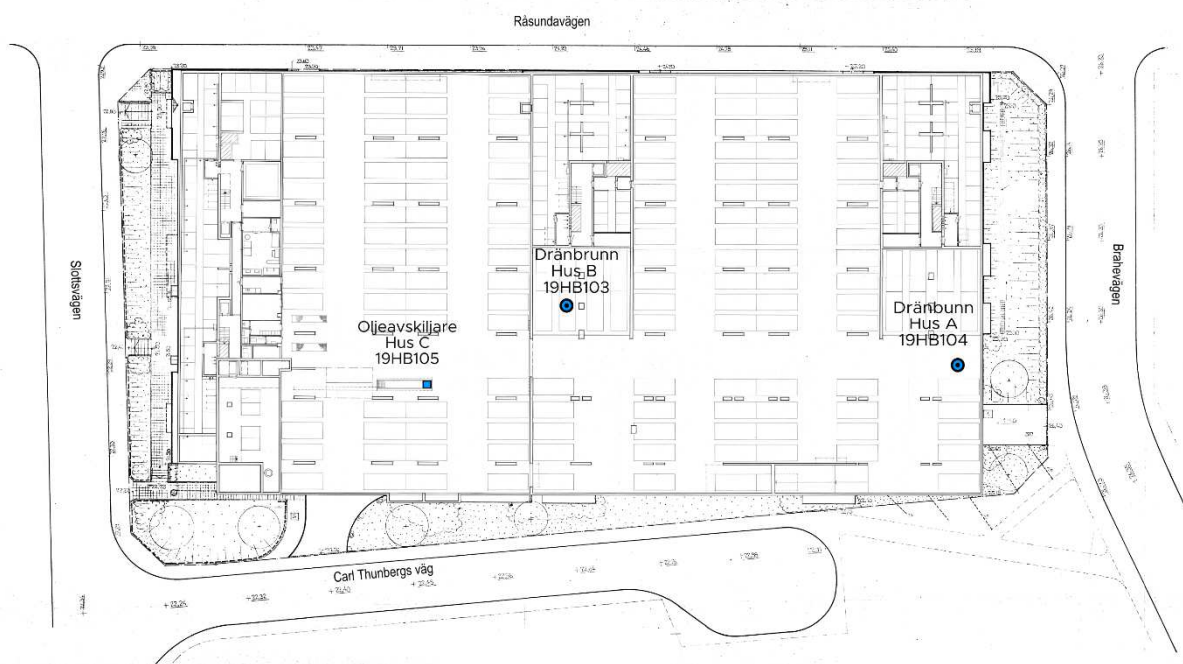
Figur 1. Provtagningspunkter för vatten i nedre källarplan inom Flundran 4.

Provpunkternas läge i nedre källarplan inom Flundran 4 visas i Figur 1. Samtliga punkter ligger i garagedel där oljeavskiljaren ligger i smörjgrop.
